ข้อมูลสภาพปัญหาและแนวทางการแก้ไขปัญหาเบื้องต้น  
ของตำแหน่งการกีดขวางทางน้ำ จังหวัดเชียงราย

ชื่อลำน้ำ แม่จัน  
หมู่บ้าน หมู่ที่ 8 โพนาราม

รหัสตำแหน่งกีดขวางที่: CR0705008001  
วันที่สำรวจ: 25 ตุลาคม 2562

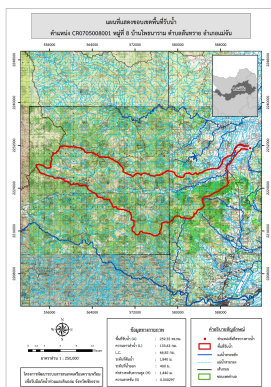
รูปภาพประกอบ

- > โดยธรรมชาติ การทับถมของตะกอน (ลำน้ำตื้นเขิน) วัชพืช (กิ่งไม้มาติดฝาย )
- > โดยมนุษย์ จาก สิ่งปฏิกูล

สภาพปัญหาการกีดขวางทางน้ำ	แนวทางและวิธีการแก้ไขปัญหาเบื้องต้น
มีฝายน้ำล้นกีดขวางทางน้ำทำให้เศษกิ่งไม้ วัชพืช และสิ่งปฏิกูล มาติดตอม่อในช่วงน้ำหลากทำให้เกิดน้ำท่วมด้านเหนือน้ำ	ข้อมูลพื้นที่รับน้ำของตำแหน่งที่เกิดปัญหา $A = 259.35$ ตารางกิโลเมตร อัตราการไหลสูงสุด = $160.32 \text{ m}^3/\text{s}$ Return period = 50 ปี
	ขุดลอกเอาตะกอนทราย เศษกิ่งไม้ก่อนฤดูน้ำหลาก และวางมาตรการขุดลอกตามระยะเวลาที่เหมาะสมของพื้นที่
