ข้อมูลสภาพปัญหาและแนวทางการแก้ไขปัญหาเบื้องต้น
ของตำแหน่งการกีดขวางทางน้ำ จังหวัดเชียงราย

รหัสตำแหน่งกีดขวางที่: CR0705002001
วันที่สำรวจ: 25 ตุลาคม 2562

ชื่อลำน้ำ แม่จัน เป็นสาขาของแม่น้ำ แม่คำ/แม่น้ำโขง ประเภทลำน้ำ แม่น้ำสาขา
หมู่บ้าน หมู่ที่ 2 จอมจันทร ตำบล สันทราย อำเภอ แม่จัน จังหวัด เชียงราย

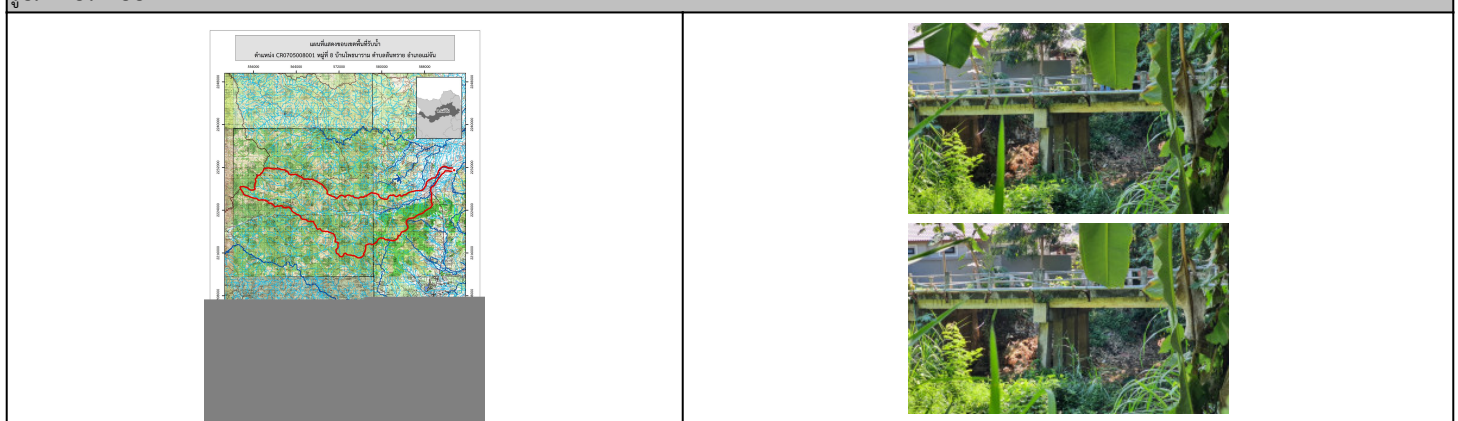
รูปภาพประกอบ

สภาพปัญหาการกีดขวางทางน้ำ	แนวทางและวิธีการแก้ไขปัญหาเบื้องต้น
สะพานมีหน้าตัดแคบเกินไป และมีตอม่อถี่ทำให้เศษกิ่งไม้ วัชพืช และสิ่งปลูกสร้างมาติดตอม่อในช่วงน้ำหลากทำให้เกิดน้ำท่วมด้านเหนือน้ำ	ข้อมูลพื้นที่รับน้ำของตำแหน่งที่เกิดปัญหา $A = 259.35$ ตารางกิโลเมตร อัตราการไหลสูงสุด = $160.32 \text{ m}^3/\text{s}$ Return period = 50 ปี ขุดลอกเอาตะกอนทราย เศษกิ่งไม้ก่อนฤดูน้ำหลาก และวางมาตรการขุดลอกตามระยะเวลาที่เหมาะสมของพื้นที่
