ข้อมูลสภาพปัญหาและแนวทางการแก้ไขปัญหาเบื้องต้น
ของตำแหน่งการกีดขวางทางน้ำ จังหวัดเชียงราย

รหัสตำแหน่งกีดขวางที่: CR0704015001

ชื่อลำน้ำ แม่สลอง
หมู่บ้าน หมู่ที่ 15 ป่าเมี่ยง

วันที่สำรวจ: 25 ตุลาคม 2562

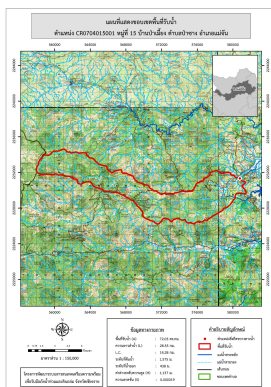
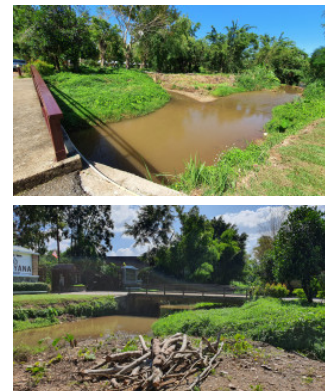
- > โดยธรรมชาติ การทับถมของตะกอน (ลำน้ำตื้นเขิน) วัชพืช (กิ่งไม้และท่อนไม้)
- > โดยมนุษย์ จาก สิ่งปฏิกูล

สภาพปัญหาการกีดขวางทางน้ำ	แนวทางและวิธีการแก้ไขปัญหาเบื้องต้น
ฝายน้ำล้นของ อบจ. กีดขวางทางน้ำทำให้เศษกิ่งไม้ วัชพืช และสิ่งปฏิกูล มาติดตอม่อในช่วงน้ำหลาก ด้านเหนือน้ำมีตะกอนตกทับถมเป็นปริมาณมาก เมื่อเกิดน้ำหลากทำให้เกิดน้ำท่วมด้านเหนือน้ำ	ข้อมูลพื้นที่รับน้ำของตำแหน่งที่เกิดปัญหา A = 72.03 ตารางกิโลเมตร อัตราการไหลสูงสุด = 71.36 m ³ /s Return period = 25 ปี ขุดลอกเอาตะกอนทราย เศษกิ่งไม้ก่อนฤดูน้ำหลาก และวางมาตรการขุดลอกตามระยะเวลาที่เหมาะสมของพื้นที่
