ข้อมูลสภาพปัญหาและแนวทางการแก้ไขปัญหาเบื้องต้น  
ของตำแหน่งการกีดขวางทางน้ำ จังหวัดเชียงราย

รหัสตำแหน่งกีดขวางที่: CR0704015002

ชื่อลำน้ำ ห้วยหม้อซาง  
หมู่บ้าน หมู่ที่ 15 ป่าเมี่ยง

วันที่สำรวจ: 25 ตุลาคม 2562

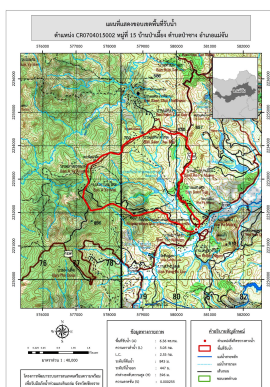
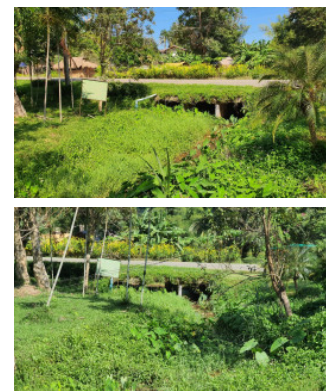
รูปภาพประกอบ

- > โดยธรรมชาติ การทับถมของตะกอน (ลำน้ำตื่นเงิน) วัชพืช (หญ้า )
- > โดยมนุษย์ จาก ระบบสาธารณสุข: ท่อลอดถนนที่ตัดลำน้ำมีขนาดเล็กเกินไประบายน้ำหลากไม่ทัน

สภาพปัญหาการกีดขวางทางน้ำ	แนวทางและวิธีการแก้ไขปัญหาเบื้องต้น
มีท่อลอดเหลี่ยม กว้าง 1.8 เมตร สูง 1.8 เมตร จำนวน 3 ช่อง ลอดใต้ถนนมีขนาดเล็ก และอุดตันจากตะกอนลำน้ำ เมื่อเกิดน้ำหลากไม่สามารถระบายน้ำหลากได้ทันทำให้เกิดน้ำท่วม	ข้อมูลพื้นที่รับน้ำของตำแหน่งที่เกิดปัญหา A = 6.36 ตารางกิโลเมตร L0 = 5.05 กิโลเมตร H = 396 เมตร C = 0.2 tc = 0.62 ชั่วโมง l = 85 มิลลิเมตร อัตราการไหลสูงสุด = 15.03 m <sup>3</sup> /s Return period = 10 ปี
	ขุดลอกท่อลอดที่อุดตัน และกำหนดมาตรการขุดลอกตามระยะเวลาที่เหมาะสมของ พื้นที่
