ข้อมูลสภาพปัญหาและแนวทางการแก้ไขปัญหาเบื้องต้น
ของตำแหน่งการกีดขวางทางน้ำ จังหวัดเชียงราย

รหัสตำแหน่งกีดขวางที่: CR0704015002

ชื่อลำน้ำ ห้วยหม้อซาง
หมู่บ้าน หมู่ที่ 15 ป่าเมี่ยง

วันที่สำรวจ: 25 ตุลาคม 2562

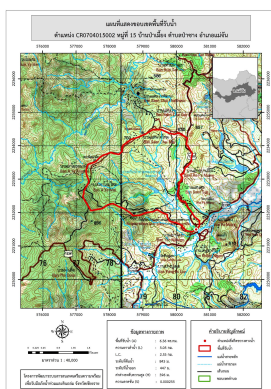
รูปภาพประกอบ

- > โดยธรรมชาติ การทับถมของตะกอน (ลำน้ำตื้นเขิน) วัชพืช (หญ้า)
- > โดยมนุษย์ จาก ระบบสาธารณสุข: ท่อลอดถนนที่ตัดลำน้ำมีขนาดเล็กเกินไประบายน้ำหลากไม่ทัน

สภาพปัญหาการกีดขวางทางน้ำ	แนวทางและวิธีการแก้ไขปัญหาเบื้องต้น
มีท่อลอดเหลี่ยม กว้าง 1.8 เมตร สูง 1.8 เมตร จำนวน 3 ช่อง ลอดใต้ถนนมีขนาดเล็ก และอุดตันจากตะกอนลำน้ำ เมื่อเกิดน้ำหลากไม่สามารถระบายน้ำหลากได้ทันทำให้เกิดน้ำท่วม	ข้อมูลพื้นที่รับน้ำของตำแหน่งที่เกิดปัญหา A = 6.36 ตารางกิโลเมตร L0 = 5.05 กิโลเมตร H = 396 เมตร C = 0.2 tc = 0.62 ชั่วโมง I = 85 มิลลิเมตร อัตราการไหลสูงสุด = 15.03 m ³ /s Return period = 10 ปี
	ขุดลอกท่อลอดที่อุดตัน และกำหนดมาตรการขุดลอกตามระยะเวลาที่เหมาะสมของ พื้นที่
