ข้อมูลสภาพปัญหาและแนวทางการแก้ไขปัญหาเบื้องต้น
ของตำแหน่งการกีดขวางทางน้ำ จังหวัดเชียงราย

รหัสตำแหน่งกีดขวางที่: CR0706005001

ชื่อลำน้ำ แม่แพง เป็นสาขาของแม่น้ำ แม่น้ำกก
หมู่บ้าน หมู่ที่ 5 แม่แพง ตำบล ท่าข้าวเปลือก อำเภอ แม่จัน จังหวัด เชียงราย

วันที่สำรวจ: 25 ตุลาคม 2562

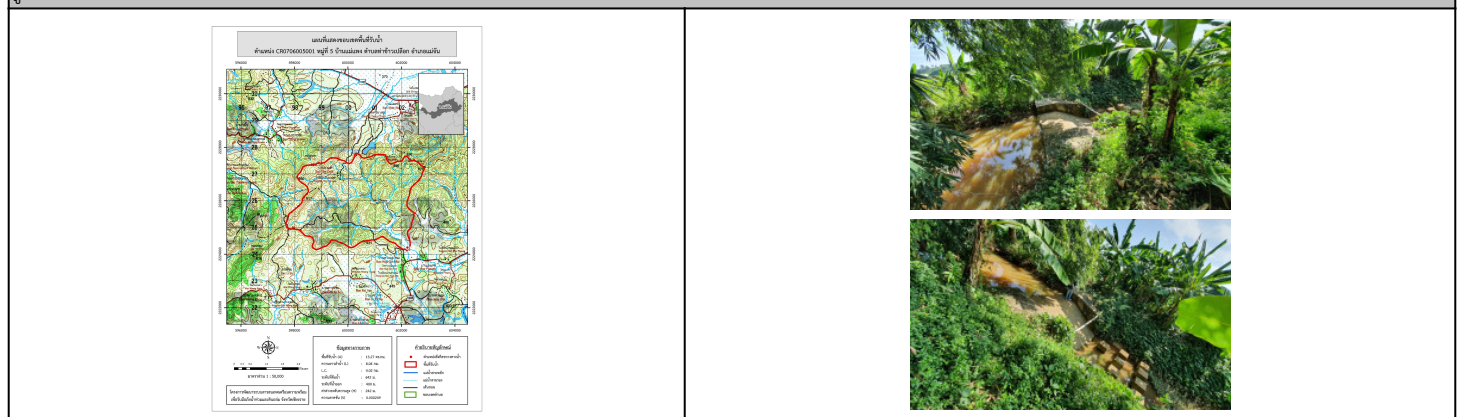
ความยาวของช่วงลำน้ำที่เกิดปัญหา เป็นจุดระยะ น้อยกว่า 10 เมตร การตาดผิวของลำน้ำ ไม่ตาดผิว วัสดุที่ใช้ตาดผิวของลำน้ำ -
ลักษณะความเสียหาย น้ำท่วม ระดับ มาก ความถี่ที่เกิดความเสียหาย ทุกปี ระดับความเสี่ยง มาก

- > โดยธรรมชาติ การทับถมของตะกอน (ลำน้ำตื้นเขิน) วัชพืช (กิ่งไม้)
- > โดยมนุษย์ จาก สิ่งปฏิกูล

สภาพปัญหาการกีดขวางทางน้ำ	แนวทางและวิธีการแก้ไขปัญหาเบื้องต้น
ฝายน้ำล้นของเทศบาล กีดขวางทางน้ำทำให้เศษกิ่งไม้ วัชพืช และสิ่งปฏิกูล มาติดตอม่อในช่วงน้ำหลาก ด้านเหนือน้ำมีตะกอนตกทับถมเป็นปริมาณมาก เมื่อเกิดน้ำหลากทำให้เกิดน้ำท่วมด้านเหนือน้ำ	ข้อมูลพื้นที่รับน้ำของตำแหน่งที่เกิดปัญหา A = 13.27 ตารางกิโลเมตร LO = 8.04 กิโลเมตร H = 242 เมตร C = 0.2 tc = 1.27 ชั่วโมง l = 45 มิลลิเมตร อัตราการไหลสูงสุด = 16.6 m ³ /s Return period = 10 ปี ขุดลอกเอาตะกอนทราย เศษกิ่งไม้ก่อนฤดูน้ำหลาก และวางมาตรการขุดลอกตามระยะเวลาที่เหมาะสมของพื้นที่
