ข้อมูลสภาพปัญหาและแนวทางการแก้ไขปัญหาเบื้องต้น
ของตำแหน่งการกีดขวางทางน้ำ จังหวัดเชียงราย

รหัสตำแหน่งกีดขวางที่: CR0901010001

วันที่สำรวจ: 25 ตุลาคม 2562

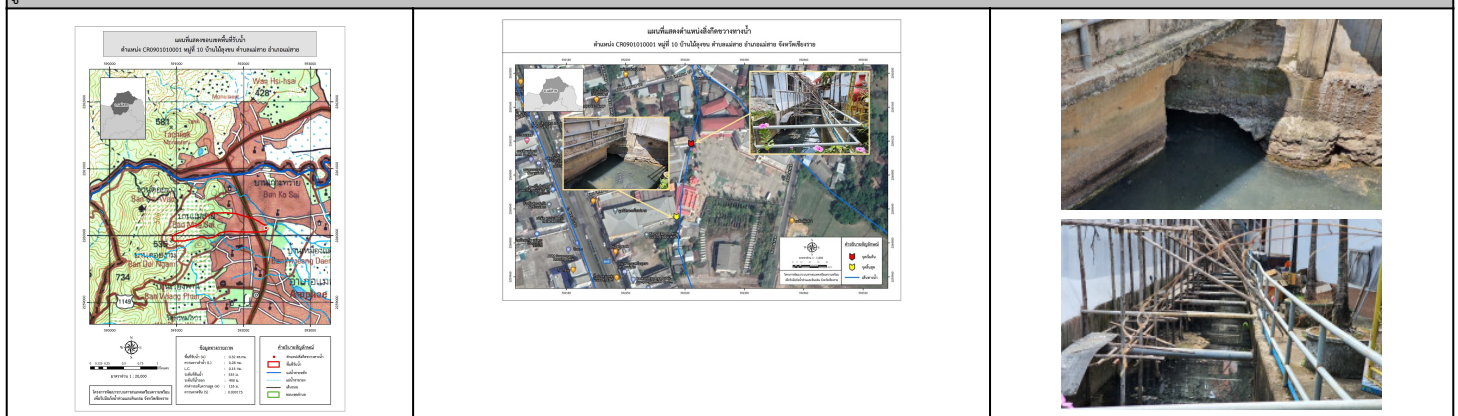
รูปภาพประกอบ

สภาพปัญหาการกีดขวางทางน้ำ	แนวทางและวิธีการแก้ไขปัญหาเบื้องต้น
มีการรุกรานลำน้ำเหมือนโดยสิ่งก่อสร้าง บริเวณมูลนิธิกวงเม้ง บางส่วนเป็นท่อลอดเหลี่ยม กว้าง 3.00 เมตร ลึก 2.00 เมตร มีสิ่งปลูกกีดขวางเป็นช่วงๆ ทำให้ศักยภาพการระบายน้ำลดลง	ข้อมูลพื้นที่รับน้ำของตำแหน่งที่เกิดปัญหา A = 0.32 ตารางกิโลเมตร L0 = 0.28 กิโลเมตร H = 135 เมตร C = 0.35 tc = 0.03 ชั่วโมง l = 100 มิลลิเมตร อัตราการไหลสูงสุด = 1.78 m ³ /s Return period = 10 ปี
	หน้าตัดการระบายน้ำสามารถระบายได้บางส่วนแล้ว ควรขุดลอกตะกอน สิ่งปลูกกีดขวางช่วงฤดูน้ำหลาก และวางมาตรการขุดลอกตามความเหมาะสมของพื้นที่
