ข้อมูลสภาพปัญหาและแนวทางการแก้ไขปัญหาเบื้องต้น
ของตำแหน่งการกีดขวางทางน้ำ จังหวัดเชียงราย

ชื่อลำน้ำ แม่จัน
หมู่บ้าน หมู่ที่ 4 เด่นป่าสัก

รหัสตำแหน่งกีดขวางทางน้ำ: CR0701004004
วันที่สำรวจ: 25 ตุลาคม 2562

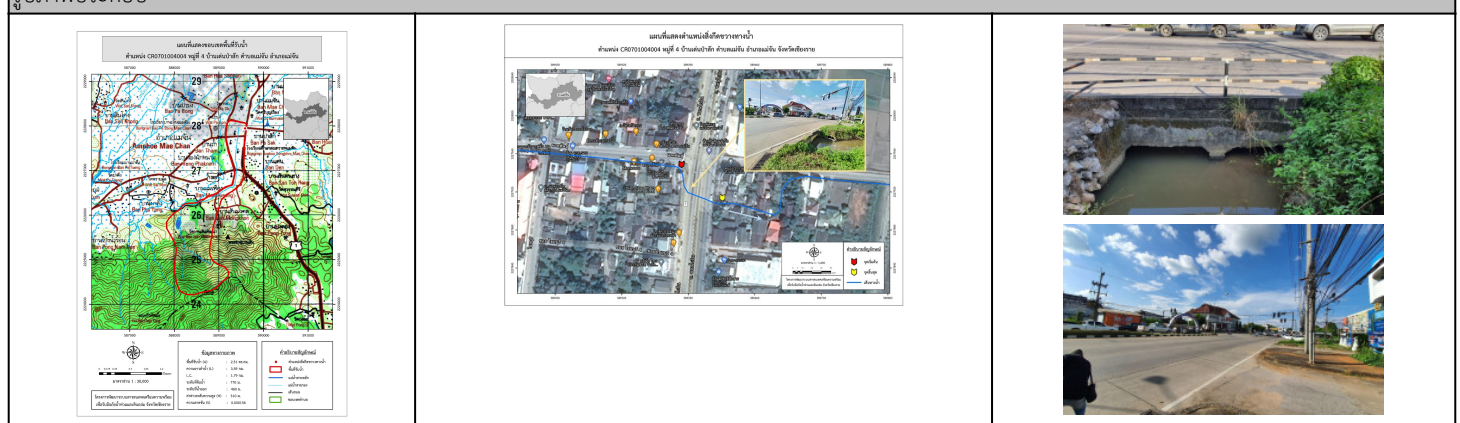
รูปภาพประกอบ

> โดยธรรมชาติ การทับถมของตะกอน (ลำน้ำตื้นเขิน)

> โดยมนุษย์ จาก ระบบสาธารณสุข: ท่อลอดถนนที่ตัดลำน้ำมีขนาดเล็กเกินไประบายน้ำหลากไม่ทัน

ระดับการกีดขวาง ปานกลาง คิดเป็น 30-70%

สภาพปัญหาการกีดขวางทางน้ำ	แนวทางและวิธีการแก้ไขปัญหาเบื้องต้น
ท่อลอดเหลี่ยม กว้าง 1.5 เมตร สูง 1.5 เมตร จำนวน 2 ช่อง ลอดใต้ถนนอุตตัน จากตะกอน ไม่สามารถระบายน้ำหลากได้ทันทีเกิดน้ำท่วม	ข้อมูลพื้นที่รับน้ำของตำแหน่งที่เกิดปัญหา A = 2.51 ตารางกิโลเมตร L0 = 3.59 กิโลเมตร H = 310 เมตร C = 0.35 tc = 0.46 ชั่วโมง l = 90 มิลลิเมตร อัตราการไหลสูงสุด = 6.28 m ³ /s Return period = 10 ปี ขุดลอกท่อลอดที่อุดตัน และกำหนดมาตรการขุดลอกตามระยะเวลาเหมาะสม
