ข้อมูลสภาพปัญหาและแนวทางการแก้ไขปัญหาเบื้องต้น
ของตำแหน่งการกีดขวางทางน้ำ จังหวัดเชียงราย

ชื่อลำน้ำ ลำเหมือง
หมู่บ้าน หมู่ที่ 6 สันทรายมูล

รหัสตำแหน่งกีดขวางที่: CR0904006001
วันที่สำรวจ: 25 ตุลาคม 2562

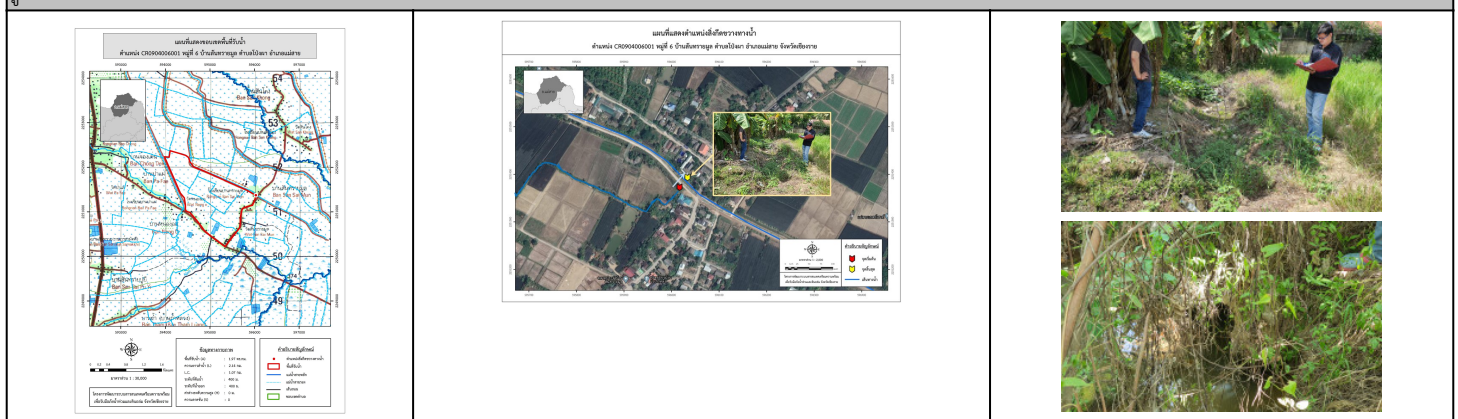
รูปภาพประกอบ

> โดยมนุษย์ จาก ระบบสาธารณสุขโรค: ท่อลอดถนนที่ตัดลำน้ำมีขนาดเล็กเกินไประบายน้ำหลากไม่ทัน

สภาพปัญหาการกีดขวางทางน้ำ	แนวทางและวิธีการแก้ไขปัญหาเบื้องต้น
เป็นลำเหมืองที่แยกมาจากห้วยจ้อง ช่วงน้ำหลากใช้ระบายน้ำออกจากชุมชน ปลายทางไหลลงคลองชลประทานมีทอลอดกลมเส้นผ่านศูนย์กลาง 0.80 เมตร จำนวน 1 ช่อง ลอดใต้ถนนไม่สามารถระบายน้ำหลากได้ทันทำให้เกิดน้ำท่วมใน ชุมชน	ข้อมูลพื้นที่รับน้ำของตำแหน่งที่เกิดปัญหา A = 1.97 ตารางกิโลเมตร L0 = 2.14 กิโลเมตร H = - เมตร C = 0.25 tc = 0.56 ชั่วโมง l = 100 มิลลิเมตร อัตราการไหลสูงสุด = 8.21 m ³ /s Return period = 10 ปี เปลี่ยนชนิดท่อจากทอกลมเป็นท่อลอดเหลี่ยมให้สามารถรองรับปริมาณน้ำหลาก สูงสุดได้มีขนาด กว้าง 1.20 เมตร สูง 1.20 เมตร จำนวน 2 ช่อง
