ข้อมูลสภาพปัญหาและแนวทางการแก้ไขปัญหาเบื้องต้น  
ของตำแหน่งการกีดขวางทางน้ำ จังหวัดเชียงราย

รหัสตำแหน่งกีดขวางที่: CR0904008002

ชื่อลำน้ำ ห้วยจ้อง เป็นสาขาของแม่น้ำ แม่น้ำกก ประเภทลำน้ำ ลำห้วย  
หมู่บ้าน หมู่ที่ 8 สันทรายนาปาง ตำบล โป่งผา อำเภอ แม่สาย จังหวัด เชียงราย

วันที่สำรวจ: 26 ตุลาคม 2562

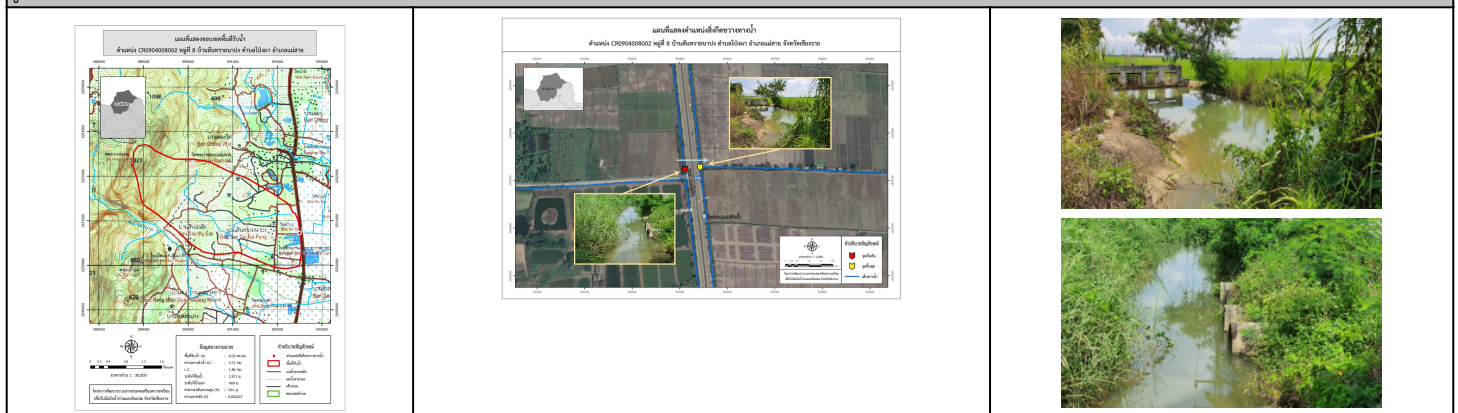
รูปภาพประกอบ

ความยาวของช่วงลำน้ำที่เกิดปัญหา เป็นจุดระยะ น้อยกว่า 10 เมตร การตาดมของลำน้ำ ไม่ตาดม วัสดุที่ใช้ตาดมของลำน้ำ -  
ลักษณะความเสียหาย น้ำท่วม ระดับ ปานกลาง ความถี่ที่เกิดความเสียหาย ทุกปี ระดับความเสี่ยง มาก

> โดยมนุษย์ จาก ระบบสาธารณสุขโรค: ท่อลอดถนนที่ตัดลำน้ำมีขนาดเล็กเกินไประบายน้ำหลากไม่ทัน

สภาพปัญหาการกีดขวางทางน้ำ	แนวทางและวิธีการแก้ไขปัญหาเบื้องต้น
เป็นท่อลอดกลมเส้นผ่านศูนย์กลาง 1.00 เมตร จำนวน 4 ช่อง ลอดใต้ถนนพลโยธิน รับน้ำจากลำห้วย และชุมชนช่วงน้ำหลาก บางช่องอุดตันไม่สามารถระบายน้ำหลากได้ทันทีเกิดน้ำท่วม ด้านเหนือน้ำ	ข้อมูลพื้นที่รับน้ำของตำแหน่งที่เกิดปัญหา $A = 6.09$ ตารางกิโลเมตร $L_0 = 3.71$ กิโลเมตร $H = 966$ เมตร $C = 0.25$ $tc = 0.31$ ชั่วโมง $I = 100$ มิลลิเมตร อัตราการไหลสูงสุด = $16.93 \text{ m}^3/\text{s}$ Return period = 10 ปี
	เปลี่ยนชนิดท่อจากท่อกลมเป็นท่อลอดเหลี่ยมให้สามารถรองรับปริมาณน้ำหลาก สูงสุดได้มีขนาด กว้าง 2.00 เมตร สูง 2.00 เมตร จำนวน 2 ช่อง ความลาดชันท้องน้ำ 0.020
