ข้อมูลสภาพปัญหาและแนวทางการแก้ไขปัญหาเบื้องต้น
ของตำแหน่งการกีดขวางทางน้ำ จังหวัดเชียงราย

รหัสตำแหน่งกีดขวางที่: CR0703013001

ชื่อลำน้ำ เหมืองแม่ น้ำคำ เป็นสาขาของแม่น้ำ แม่ น้ำคำ/แม่ น้ำ โขง ประเภทลำน้ำ แม่ น้ำ สาขา
หมู่บ้าน หมู่ที่ 13 ม่วงคำใหม่ ตำบล แม่ คำ อำเภอ แม่ จัน จังหวัด เชียงราย

วันที่สำรวจ: 27 ตุลาคม 2562

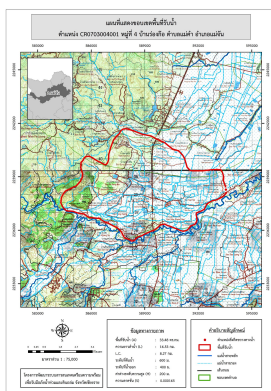
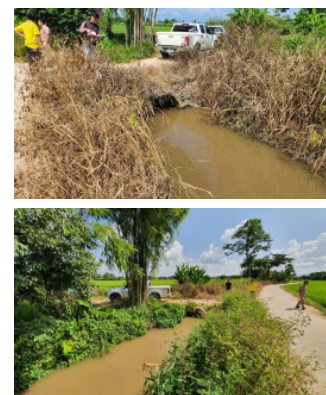
ความยาวของช่วงลำน้ำที่เกิดปัญหา เป็นจุดระยะ น้อยกว่า 10 เมตร การตาดผิวของลำน้ำ ไม่ตาดผิว วัสดุที่ใช้ตาดผิวของลำน้ำ -
ลักษณะความเสียหาย น้ำท่วม ระดับ ปานกลาง ความถี่ที่เกิดความเสียหาย ทุกปี ระดับความเสี่ยง มาก

> โดยมนุษย์ จาก ระบบสาธารณสุขโคก: ท่อลอดถนนที่ตัดลำน้ำมีขนาดเล็กเกินไประบายน้ำหลากไม่ทัน

สภาพปัญหาการกีดขวางทางน้ำ	แนวทางและวิธีการแก้ไขปัญหาเบื้องต้น
<p>เหมืองแม่คำแยกมาจากแม่น้ำคำมีท่อลอดกลมเส้นผ่านศูนย์กลาง 0.80 เมตร จำนวน 1 ช่อง ลอดใต้ถนนทางเข้าที่การเกษตรของชาวบ้าน ท่อลอดมีขนาดเล็ก ไม่สามารถระบายน้ำหลากได้ทันทำให้เกิดน้ำท่วมพื้นที่ชุมชน และพื้นที่การเกษตร</p>	<p>ข้อมูลพื้นที่รับน้ำของตำแหน่งที่เกิดปัญหา $A = 33.48$ ตารางกิโลเมตร อัตราการไหลสูงสุด = $47.76 \text{ m}^3/\text{s}$ Return period = 25 ปี</p> <p>ก่อสร้างประตูควบคุมน้ำและเปลี่ยนชนิดท่อจากท่อกลมเป็นท่อลอดเหลี่ยมให้สามารถรองรับปริมาณน้ำหลากสูงสุดจากพื้นที่รับน้ำได้มีขนาด กว้าง 2.00 เมตร สูง 2.00 เมตร จำนวน 2 ช่อง ความลาดชันท้องน้ำ 0.010</p>
