ข้อมูลสภาพปัญหาและแนวทางการแก้ไขปัญหาเบื้องต้น
ของตำแหน่งการกีดขวางทางน้ำ จังหวัดเชียงราย

รหัสตำแหน่งกีดขวางทางน้ำ: CR0703010001
วันที่สำรวจ: 27 ตุลาคม 2562

ชื่อลำน้ำ แม่น้ำคำ เป็นสาขาของแม่น้ำ แม่น้ำโขง ประเภทลำน้ำ แม่น้ำสาขา
หมู่บ้าน หมู่ที่ 10 แม่น้ำหลังวัด ตำบล แม่คำ อำเภอ แม่จัน จังหวัด เชียงราย

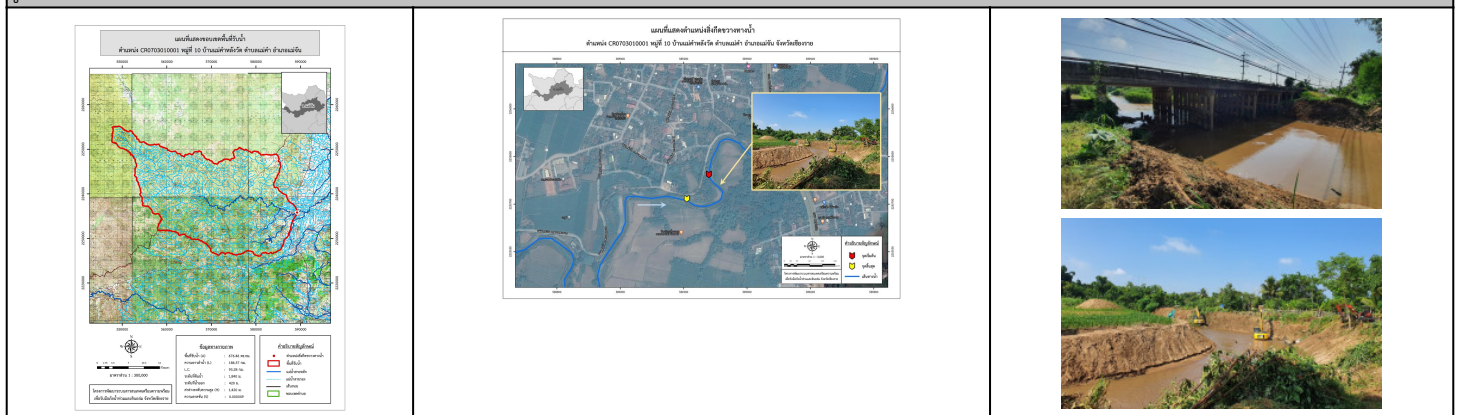
รูปภาพประกอบ

- > โดยธรรมชาติ ตลิ่งพังการกัดเซาะ การทับถมของตะกอน (ลำน้ำตื้นเขิน)
- > โดยมนุษย์ จาก -

สภาพปัญหาการกีดขวางทางน้ำ	แนวทางและวิธีการแก้ไขปัญหาเบื้องต้น
บริเวณนี้ช่วงน้ำหลากกระแสน้ำแรง และลำน้ำขดเคี้ยว ทำให้ตลิ่งโดนกัดเซาะทำให้มีตะกอนตกสะสมมากทำให้แม่น้ำตื้นเขินมีเกาะกลางน้ำทำให้ระดับน้ำด้านเหนือน้ำยกตัวสูงล้นตลิ่งเข้าท่วมพื้นที่เกษตร และชุมชน	ข้อมูลพื้นที่รับน้ำของตำแหน่งที่เกิดปัญหา $A = 676.46$ ตารางกิโลเมตร อัตราการไหลสูงสุด = $261.54 \text{ m}^3/\text{s}$ Return period = 50 ปี ขุดลอกเอาตะกอนทราย และเศษกิ่งไม้ ออกก่อนฤดูน้ำหลาก วางมาตรการขุดลอกตามความเหมาะสมของพื้นที่
