ข้อมูลสภาพปัญหาและแนวทางการแก้ไขปัญหาเบื้องต้น  
ของตำแหน่งการกีดขวางทางน้ำ จังหวัดเชียงราย

รหัสตำแหน่งกีดขวางทางน้ำ: CR0703010001  
วันที่สำรวจ: 27 ตุลาคม 2562

ชื่อลำน้ำ แม่น้ำคำ เป็นสาขาของแม่น้ำ แม่น้ำโขง ประเภทลำน้ำ แม่น้ำสาขา  
หมู่บ้าน หมู่ที่ 10 แม่น้ำหลังวัด ตำบล แม่คำ อำเภอ แม่จัน จังหวัด เชียงราย

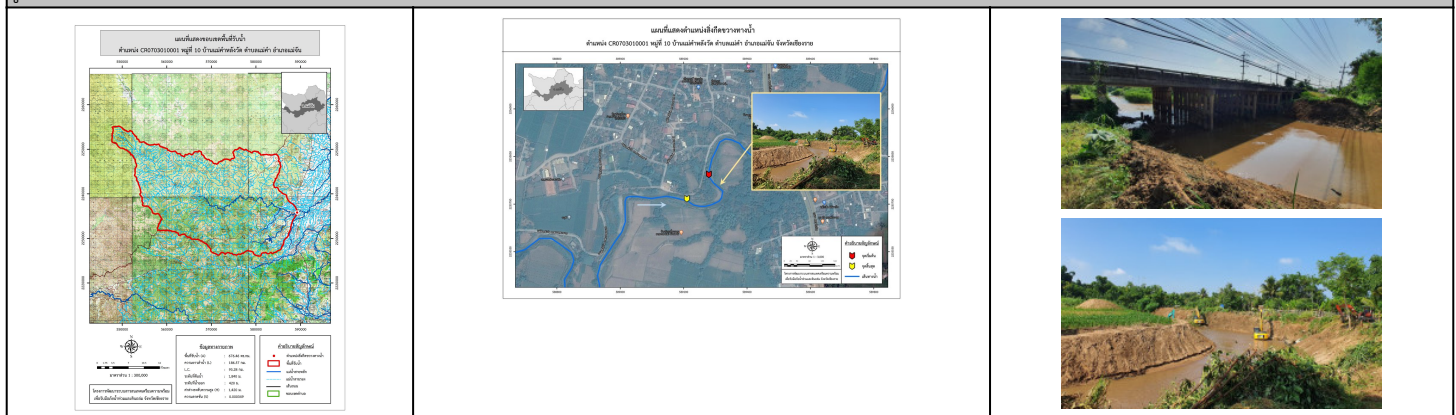
รูปภาพประกอบ

- > โดยธรรมชาติ ตลิ่งพังการกัดเซาะ การทับถมของตะกอน (ลำน้ำตื้นเขิน)
- > โดยมนุษย์ จาก -

| สภาพปัญหาการกีดขวางทางน้ำ | แนวทางและวิธีการแก้ไขปัญหาเบื้องต้น |
|--|--|
| บริเวณนี้ช่วงน้ำหลากกระแสน้ำแรง และลำน้ำขดเคี้ยว ทำให้ตลิ่งโดนกัดเซาะทำให้มีตะกอนตกสะสมมากทำให้แม่น้ำตื้นเขินมีเกาะกลางน้ำทำให้ระดับน้ำด้านเหนือน้ำยกตัวสูงล้นตลิ่งเข้าท่วมพื้นที่เกษตร และชุมชน | ข้อมูลพื้นที่รับน้ำของตำแหน่งที่เกิดปัญหา<br>A = 676.46 ตารางกิโลเมตร อัตราการไหลสูงสุด = 261.54 m <sup>3</sup> /s<br>Return period = 50 ปี<br>ขุดลอกเอาตะกอนทราย และเศษกิ่งไม้ ออกก่อนฤดูน้ำหลาก วางมาตรการขุดลอกตามความเหมาะสมของพื้นที่ |
