ข้อมูลสภาพปัญหาและแนวทางการแก้ไขปัญหาเบื้องต้น
ของตำแหน่งการกีดขวางทางน้ำ จังหวัดเชียงราย

รหัสตำแหน่งกีดขวางที่: CR0710009001

ชื่อลำน้ำ ห้วยไร่

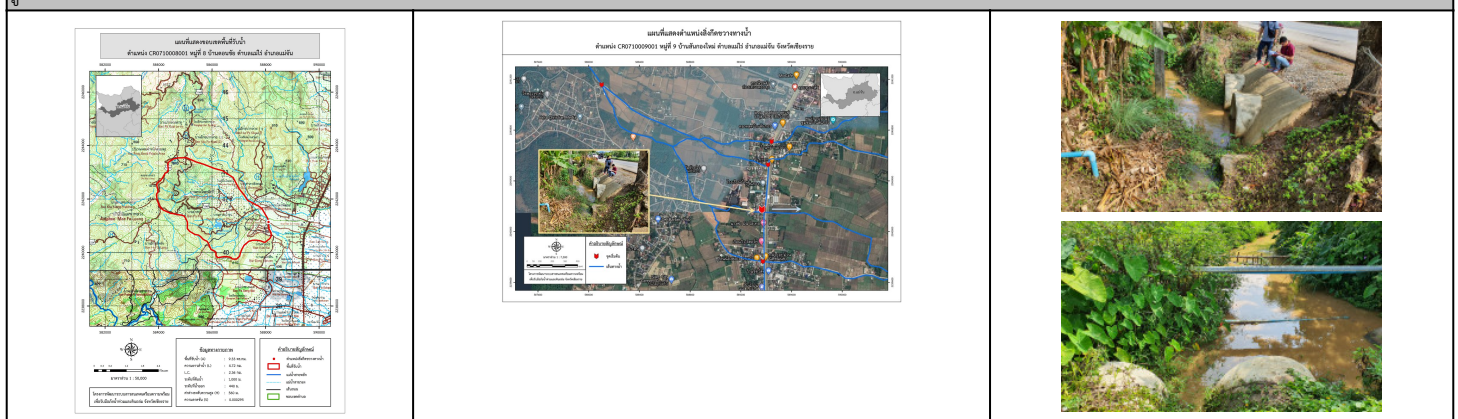
รูปภาพประกอบ

ลักษณะความเสียหาย น้ำท่วม ระดับ ปานกลาง

สาเหตุของการกีดขวางลำน้ำ

> โดยธรรมชาติ การทับถมของตะกอน (ลำน้ำตื้นเขิน) วัชพืช (หญ้า)

> โดยมนุษย์ จาก ระบบสาธารณูปโภค: ถนนขวางทางน้ำ ท่อลอดถนนที่ตัดลำน้ำมีขนาดเล็กเกินไประบายน้ำหลากไม่ทัน

สภาพปัญหาการกีดขวางทางน้ำ	แนวทางและวิธีการแก้ไขปัญหาเบื้องต้น
<p>เป็นท่อลอดกลมที่กรมทางหลวงได้แก้ไขจากเดิมเป็นท่อลอดเส้นผ่านศูนย์กลาง 1.2 เมตร จำนวน 2 ช่อง ลอดใต้ถนนพหลโยธิน</p> <p>ท่อนี้จะช่วยระบายน้ำที่ไหลไม่ทันจากจุดแรก</p>	<p>ข้อมูลพื้นที่รับน้ำของตำแหน่งที่เกิดปัญหา</p> <p>A = 9.33 ตารางกิโลเมตร L0 = 4.72 กิโลเมตร H = 560 เมตร C = 0.3</p> <p>tc = 0.5 ชั่วโมง l = 90 มิลลิเมตร อัตราการไหลสูงสุด = 23.34 m³/s</p> <p>Return period = 10 ปี</p> <p>ชุดลอกลำน้ำ และตะกอนภายในท่อก่อนถึงฤดูน้ำหลาก วางมาตรการชุดลอกตามระยะเวลาที่เหมาะสม ความลาดชันท้องน้ำ 0.002</p>
