ข้อมูลสภาพปัญหาและแนวทางการแก้ไขปัญหาเบื้องต้น  
ของตำแหน่งการกีดขวางทางน้ำ จังหวัดเชียงราย

รหัสตำแหน่งกีดขวางที่: CR0710001001  
วันที่สำรวจ: 29 ตุลาคม 2562

ชื่อลำน้ำ ห้วยไร่ เป็นสาขาของแม่น้ำ น้ำปง/น้ำมะ/แม่น้ำโขง ประเภทลำน้ำ ลำห้วย  
หมู่บ้าน หมู่ที่ 1 ป่ากว๊าว ตำบล แม่ไร่ อำเภอ แม่จัน จังหวัด เชียงราย

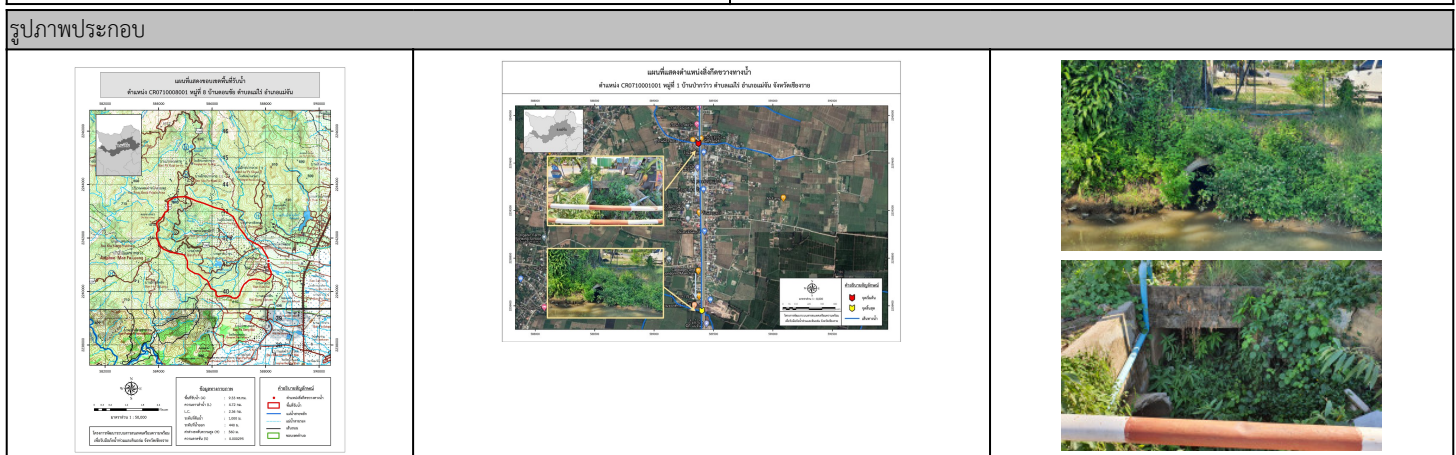
สภาพปัญหาการกีดขวางทางน้ำ	แนวทางและวิธีการแก้ไขปัญหาเบื้องต้น
เป็นทางระบายน้ำข้างถนนพลโยธิน มีการถมดินทับลำน้ำโดยวางท่อลอดกลม เส้นผ่านศูนย์กลาง 1 เมตร จำนวน 1 ช่อง มีตะกอนดินอุดตันภายในท่อไม่สามารถ ระบายน้ำหลากได้ทันทำให้เกิดน้ำท่วม	ข้อมูลพื้นที่รับน้ำของตำแหน่งที่เกิดปัญหา A = 9.33 ตารางกิโลเมตร L0 = 4.72 กิโลเมตร H = 560 เมตร C = 0.3 tc = 0.5 ชั่วโมง l = 90 มิลลิเมตร อัตราการไหลสูงสุด = 23.34 m <sup>3</sup> /s Return period = 10 ปี
	ขุดลอกลำน้ำ และตะกอนภายในท่อน้ำก่อนถึงถู่คูน้ำหลาก วางมาตรการขุดลอกตามระยะเวลาที่เหมาะสม ความลาดชันท้องน้ำ 0.002
