ข้อมูลสภาพปัญหาและแนวทางการแก้ไขปัญหาเบื้องต้น
ของตำแหน่งการกีดขวางทางน้ำ จังหวัดเชียงราย

ชื่อลำน้ำ ห้วยไร่
หมู่บ้าน หมู่ที่ 1 ป่ากว๊าว

รหัสตำแหน่งกีดขวางที่: CR0710001001
วันที่สำรวจ: 29 ตุลาคม 2562

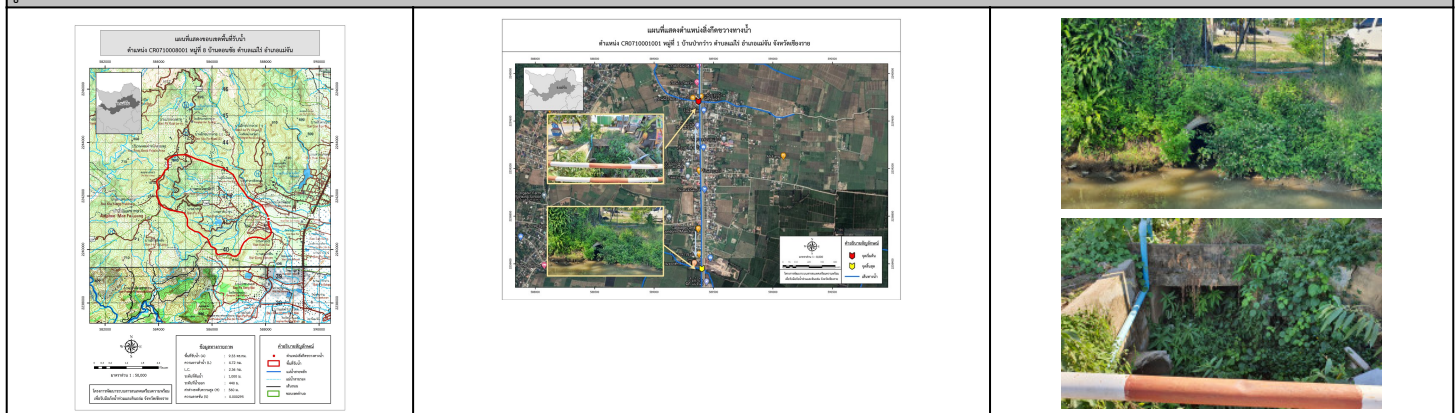
รูปภาพประกอบ

ระบบสาธารณสุขโรค: ท่อลอดถนนที่ตัดลำน้ำมีขนาดเล็กเกินไประบายน้ำหลากไม่ทัน วางท่อตามแนวลำน้ำทดแทนลำน้ำเดิม
การถมดิน

สภาพปัญหาการกีดขวางทางน้ำ	แนวทางและวิธีการแก้ไขปัญหาเบื้องต้น
เป็นทางระบายน้ำข้างถนนพลโยธิน มีการถมดินทับลำน้ำโดยวางท่อลอดกลม เส้นผ่านศูนย์กลาง 1 เมตร จำนวน 1 ช่อง มีตะกอนดินอุดตันภายในท่อไม่สามารถ ระบายน้ำหลากได้ทันทำให้เกิดน้ำท่วม	ข้อมูลพื้นที่รับน้ำของตำแหน่งที่เกิดปัญหา A = 9.33 ตารางกิโลเมตร L0 = 4.72 กิโลเมตร H = 560 เมตร C = 0.3 tc = 0.5 ชั่วโมง l = 90 มิลลิเมตร อัตราการไหลสูงสุด = 23.34 m ³ /s Return period = 10 ปี
	ขุดลอกลำน้ำ และตะกอนภายในท่อก่อนถึงถู่คูน้ำหลาก วางมาตรการขุดลอกตามระยะเวลาที่เหมาะสม ความลาดชันท้องน้ำ 0.002
