ข้อมูลสภาพปัญหาและแนวทางการแก้ไขปัญหาเบื้องต้น  
ของตำแหน่งการกีดขวางทางน้ำ จังหวัดเชียงราย

ชื่อลำน้ำ ห้วยไร่  
หมู่บ้าน หมู่ที่ 8 ตอนซ้าย

รหัสตำแหน่งกีดขวางที่: CR0710008002  
วันที่สำรวจ: 29 ตุลาคม 2562

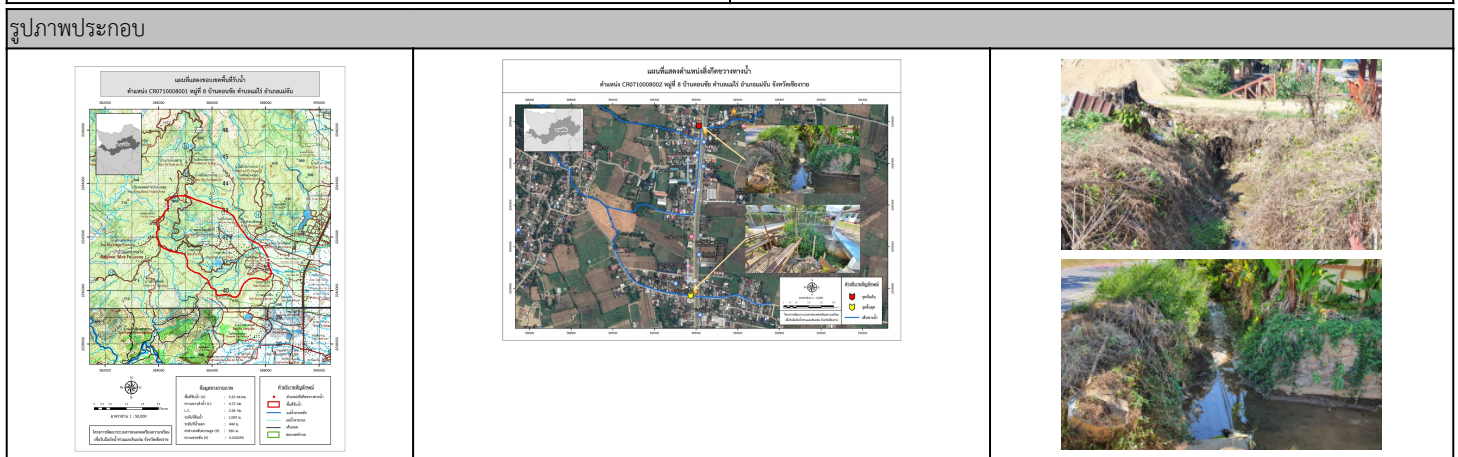
- > โดยธรรมชาติ การทับถมของตะกอน (ลำน้ำตื้นเขิน) วัชพืช (หญ้า )
  - > โดยมนุษย์ จาก ระบบสาธารณสุข: ท่อลอดถนนที่ตัดลำน้ำมีขนาดเล็กเกินไประบายน้ำหลากไม่ทัน วางท่อตามแนวลำน้ำทดแทนลำน้ำเดิม
- ระดับการกีดขวาง ปานกลาง คิดเป็น 30-70% หน่วยงานการดำเนินการแก้ไข -  
โดยวิธี ยังไม่ได้ดำเนินการ ผลการดำเนินการ -  
สภาพในปัจจุบันของโครงการที่แก้ไขปัญหา ยังไม่มีในแผน

สภาพปัญหาการกีดขวางทางน้ำ	แนวทางและวิธีการแก้ไขปัญหาเบื้องต้น
<p>เป็นทางระบายน้ำข้างถนนพหลโยธิน มีการถมดินทับลำน้ำโดยวางท่อ ลอดถนนเส้นผ่านศูนย์กลาง 1 เมตร จำนวน 1 ช่อง มีตะกอนดินอุดตันภายในท่อ ไม่สามารถระบายน้ำหลากได้ทันทำให้เกิดน้ำท่วม</p>	<p>ข้อมูลพื้นที่รับน้ำของตำแหน่งที่เกิดปัญหา A = 9.33 ตารางกิโลเมตร L0 = 4.72 กิโลเมตร H = 560 เมตร C = 0.3 tc = 0.5 ชั่วโมง l = 90 มิลลิเมตร อัตราการไหลสูงสุด = 23.34 m<sup>3</sup>/s Return period = 10 ปี</p> <p>ขุดลอกลำน้ำ และตะกอนภายในท่อก่อนถึงฤดูน้ำหลาก วางมาตรการขุดลอกตาม ระยะเวลาที่เหมาะสม ความลาดชันท้องน้ำ 0.002</p>
