ข้อมูลสภาพปัญหาและแนวทางการแก้ไขปัญหาเบื้องต้น
ของตำแหน่งการกีดขวางทางน้ำ จังหวัดเชียงราย

รหัสตำแหน่งกีดขวางที่: CR0710008003
วันที่สำรวจ: 29 ตุลาคม 2562

ชื่อลำน้ำ ห้วยไร่ เป็นสาขาของแม่น้ำ น้ำปung/น้ำมะ/แม่น้ำโขง ประเภทลำน้ำ ลำห้วย
หมู่บ้าน หมู่ที่ 8 ตอนซ้าย ตำบล แม่ไร่ อำเภอ แม่จัน จังหวัด เชียงราย

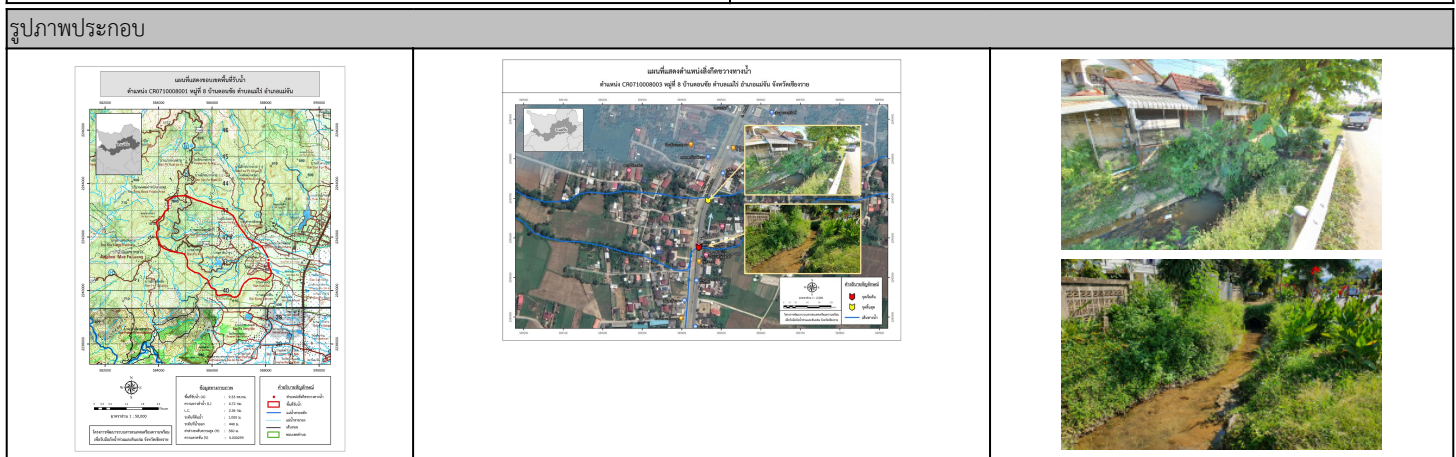
สภาพปัญหาการกีดขวางทางน้ำ	แนวทางและวิธีการแก้ไขปัญหาเบื้องต้น
เป็นทางระบายน้ำข้างถนนพหลโยธิน มีการถมดินทับลำน้ำโดยวางท่อลอด กลมเส้นผ่านศูนย์กลาง 1 เมตร จำนวน 1 ช่อง มีตะกอนดินอุดตันภายใน ท่อไม่สามารถระบายน้ำหลากได้ทันทำให้เกิดน้ำท่วม	ข้อมูลพื้นที่รับน้ำของตำแหน่งที่เกิดปัญหา A = 9.33 ตารางกิโลเมตร L0 = 4.72 กิโลเมตร H = 560 เมตร C = 0.3 tc = 0.5 ชั่วโมง l = 90 มิลลิเมตร อัตราการไหลสูงสุด = 23.34 m ³ /s Return period = 10 ปี ขุดลอกลำน้ำ และตะกอนภายในท่อก่อนถึงฤดูน้ำหลาก วางมาตรการขุดลอกตาม ระยะเวลาที่เหมาะสม ความลาดชันท้องน้ำ 0.002
