ข้อมูลสภาพปัญหาและแนวทางการแก้ไขปัญหาเบื้องต้น
ของตำแหน่งการกีดขวางทางน้ำ จังหวัดเชียงราย

รหัสตำแหน่งกีดขวางที่: CR0206007001

ชื่อลำน้ำ ห้วยกางปลา
หมู่บ้าน หมู่ที่ 7 สันม่วงคำ

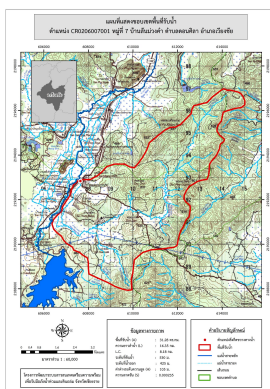
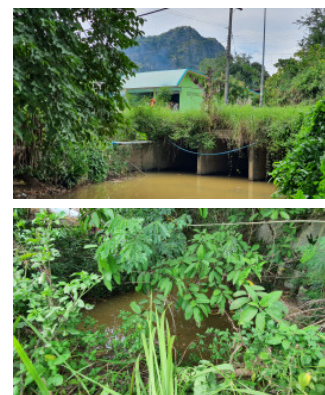
รูปภาพประกอบ

ความยาวของช่วงลำน้ำที่เกิดปัญหา เป็นจุดระยะ น้อยกว่า 10 เมตร
ลักษณะความเสียหาย น้ำท่วม ระดับ มาก

> โดยมนุษย์ จาก ระบบสาธารณสุขโคก: ท่อลอดถนนที่ตัดลำน้ำมีขนาดเล็กเกินไประบายน้ำหลากไม่ทัน

สภาพปัญหาการกีดขวางทางน้ำ	แนวทางและวิธีการแก้ไขปัญหาเบื้องต้น
มีท่อลอดเหลี่ยม กว้าง 2.00 เมตร สูง 2.00 เมตร จำนวน 3 ช่อง ลอดใต้ถนนช่วงน้ำหลากมีเศษกิ่งไม้ และสิ่งปฏิกูลมีตบริเวณปากท่อ ไม่สามารถระบายน้ำหลากได้ทันทำให้เกิดน้ำท่วมพื้นที่การเกษตร และชุมชน	ข้อมูลพื้นที่รับน้ำของตำแหน่งที่เกิดปัญหา $A = 31.28$ ตารางกิโลเมตร อัตราการไหลสูงสุด = $46.09 \text{ m}^3/\text{s}$ Return period = 25 ปี เปลี่ยนจากท่อลอดเป็นสะพานคอนกรีตเสริมเหล็กหน้าตัด กว้างอย่างน้อย ความกว้าง ท้องน้ำอย่างน้อย 3.00 เมตร ลึก 2.50 เมตร มีความลาดชันด้านข้าง 1:2
