ข้อมูลสภาพปัญหาและแนวทางการแก้ไขปัญหาเบื้องต้น
ของตำแหน่งการกีดขวางทางน้ำ จังหวัดเชียงราย

รหัสตำแหน่งกีดขวางที่: CR0206007001

ชื่อลำน้ำ ห้วยกางปลา
หมู่บ้าน หมู่ที่ 7 สันม่วงคำ

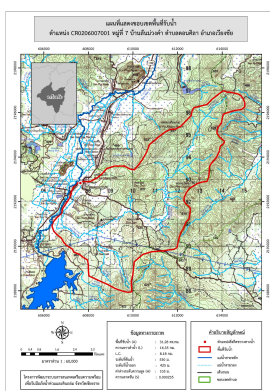
ความยาวของช่วงลำน้ำที่เกิดปัญหา เป็นจุดระยะ น้อยกว่า 10 เมตร
ลักษณะความเสียหาย น้ำท่วม ระดับ มาก

> โดยมนุษย์ จาก ระบบสาธารณสุขโคก: ท่อลอดถนนที่ตัดลำน้ำมีขนาดเล็กเกินไประบายน้ำหลากไม่ทัน

สภาพปัญหาการกีดขวางทางน้ำ	แนวทางและวิธีการแก้ไขปัญหาเบื้องต้น
มีท่อลอดเหลี่ยม กว้าง 2.00 เมตร สูง 2.00 เมตร จำนวน 3 ช่อง ลอดใต้ถนนช่วงน้ำหลากมีเศษกิ่งไม้ และสิ่งปฏิกูลมีตบริเวณปากท่อ ไม่สามารถระบายน้ำหลากได้ทันทำให้เกิดน้ำท่วมพื้นที่การเกษตร และชุมชน	ข้อมูลพื้นที่รับน้ำของตำแหน่งที่เกิดปัญหา $A = 31.28$ ตารางกิโลเมตร อัตราการไหลสูงสุด = $46.09 \text{ m}^3/\text{s}$ Return period = 25 ปี เปลี่ยนจากท่อลอดเป็นสะพานคอนกรีตเสริมเหล็กหน้าตัด กว้างอย่างน้อย ความกว้าง ท้องน้ำอย่างน้อย 3.00 เมตร ลึก 2.50 เมตร มีความลาดชันด้านข้าง 1:2
