ข้อมูลสภาพปัญหาและแนวทางการแก้ไขปัญหาเบื้องต้น  
ของตำแหน่งการกีดขวางทางน้ำ จังหวัดเชียงราย

รหัสตำแหน่งการกีดขวางที่: CR0702011002

ชื่อลำน้ำ แม่น้ำคำ เป็นสาขาของแม่น้ำ แม่ น้ำ โขง ประเภทลำน้ำ แม่น้ำสาขา  
หมู่บ้าน หมู่ที่ 11 หนองบัวห้วยฝาย ตำบล จันจว้า อำเภอ แม่จัน จังหวัด เชียงราย

วันที่สำรวจ: 16 พฤษภาคม 2562

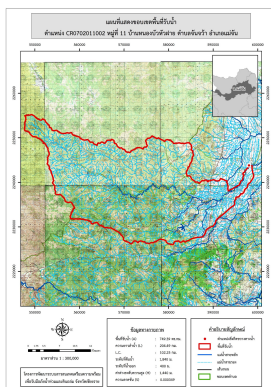
รูปภาพประกอบ

> โดยธรรมชาติ ตลิ่งพังการกัดเซาะ ลำน้ำแคบเคียวมาก

> โดยมนุษย์ จาก ระบบสาธารณสุขโลก: สะพานมีหน้าตัดแคบเกินไป หรือมีตอม่อมากเกินไปในช่วงฤดูน้ำหลากระบายไม่ทัน

สภาพปัญหาการกีดขวางทางน้ำ	แนวทางและวิธีการแก้ไขปัญหาเบื้องต้น
สะพานมีหน้าตัดแคบเกินไป วัชพืชขึ้นหนาแน่น บริเวณสะพานเป็นช่วงโค้งของลำน้ำทำให้มีการกัดเซาะตลิ่งบริเวณคอสะพานปัจจุบันทางเทศบาลได้แก้ปัญหาโดยการนำกระสอบทรายมาเรียงเพื่อป้องกันการกัดเซาะ ช่วงน้ำหลากทำให้เกิดเซาะคันกันน้ำ และน้ำล้นตลิ่งเข้าท่วมพื้นที่การเกษตร	ข้อมูลพื้นที่รับน้ำของตำแหน่งที่เกิดปัญหา $A = 749.39$ ตารางกิโลเมตร อัตราการไหลสูงสุด = $275.57 \text{ m}^3/\text{s}$ Return period = 50 ปี ก่อสร้างสะพานใหม่ให้สามารถรองรับปริมาณน้ำช่วงน้ำหลากได้ บริเวณคอสะพานให้ก่อสร้างผนังป้องกันการกัดเซาะเนื่องจากสะพานตั้งอยู่บริเวณโค้งลำน้ำ
