ข้อมูลสภาพปัญหาและแนวทางการแก้ไขปัญหาเบื้องต้น  
ของตำแหน่งการกีดขวางทางน้ำ จังหวัดเชียงราย

รหัสตำแหน่งกีดขวางที่: CR0702011003

ชื่อลำน้ำ แม่น้ำคำ เป็นสาขาของแม่น้ำโขง ประเภทลำน้ำ แม่น้ำสาขา  
หมู่บ้าน หมู่ที่ 11 นองบัวห้วยฝาย ตำบล จันจว้า อำเภอ แม่จัน จังหวัด เชียงราย

วันที่สำรวจ: 16 พฤษภาคม 2562

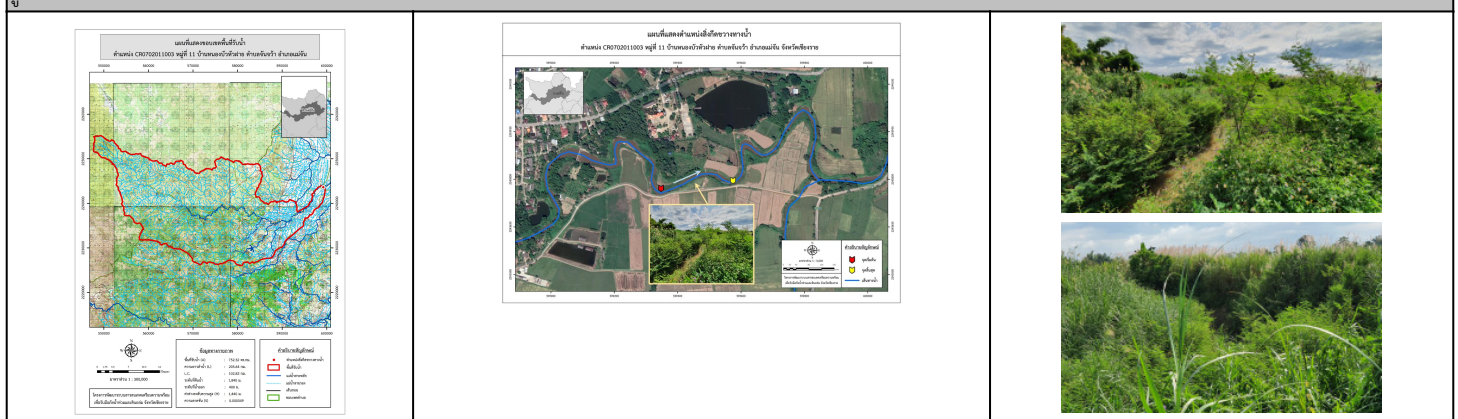
รูปภาพประกอบ

- > โดยธรรมชาติ ตลิ่งพังการกัดเซาะ การทับถมของตะกอน (ลำน้ำตื้นเขิน) ลำน้ำแคบเคี้ยวมาก
- > โดยมนุษย์ จาก -

สภาพปัญหาการกีดขวางทางน้ำ	แนวทางและวิธีการแก้ไขปัญหาเบื้องต้น
แม่น้ำคำมีวัชพืชขึ้นหนาแน่น มีการกัดเซาะตลิ่งทำให้เกิดตะกอนตื้นเขิน ลำน้ำช่วงนี้มีลักษณะขดเคี้ยว ช่วงน้ำหลากทำให้กัดเซาะคันกันน้ำ และน้ำล้นตลิ่งเข้าท่วมพื้นที่การเกษตร	ข้อมูลพื้นที่รับน้ำของตำแหน่งที่เกิดปัญหา A = 752.32 ตารางกิโลเมตร อัตราการไหลสูงสุด = 276.12 m <sup>3</sup> /s Return period = 50 ปี ขุดลอกตะกอนก่อนฤดูน้ำหลากตามระยะความเหมาะสมของพื้นที่ ทำพนังป้องกันตลิ่ง บริเวณที่โดนกัดเซาะ
