ข้อมูลสภาพปัญหาและแนวทางการแก้ไขปัญหาเบื้องต้น  
ของตำแหน่งการกีดขวางทางน้ำ จังหวัดเชียงราย

รหัสตำแหน่งกีดขวางที่: CR0203009001

ชื่อลำน้ำ แม่น้ำดัก เป็นสาขาของแม่น้ำ แม่ น้ำอิง  
หมู่บ้าน หมู่ที่ 9 บ้านผางาม ตำบล ผางาม อำเภอ เวียงชัย จังหวัด เชียงราย

วันที่สำรวจ: 17 พฤษภาคม 2562

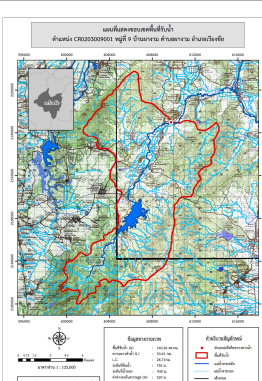
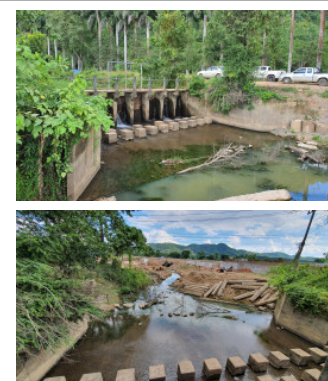
| รูปภาพประกอบ | |

ลักษณะความเสียหาย น้ำท่วม ระดับ ปานกลาง

ระดับการกีดขวาง ปานกลาง คิดเป็น 30-70%

| สภาพปัญหาการกีดขวางทางน้ำ | แนวทางและวิธีการแก้ไขปัญหาเบื้องต้น |
|---|---|
| เป็นฝายน้ำล้นกีดขวางทางน้ำเมื่อน้ำหลากจะพัดพาเศษกิ่งไม้ วัชพืช และสิ่งปฏิกูลมาติดตอม่อทำให้เกิดน้ำท่วมด้านเหนือน้ำ | ข้อมูลพื้นที่รับน้ำของตำแหน่งที่เกิดปัญหา<br>$A = 140.26$ ตารางกิโลเมตร อัตราการไหลสูงสุด = $117.14 \text{ m}^3/\text{s}$<br>Return period = 50 ปี<br>เนื่องจากฝายเดิมมีขนาดเล็กไม่สามารถรองรับน้ำหลากได้ควรปรับปรุงฝายน้ำล้นเดิมให้สามารถรองรับปริมาณน้ำหลากสูงสุดได้ โดยการสร้างประตูระบายน้ำเพิ่มและขุดลอกเอาเศษกิ่งไม้และสิ่งปฏิกูลออกก่อนถึงช่วงน้ำหลาก |
