ข้อมูลสภาพปัญหาและแนวทางการแก้ไขปัญหาเบื้องต้น  
ของตำแหน่งการกีดขวางทางน้ำ จังหวัดเชียงราย

รหัสตำแหน่งกีดขวางที่: CR0203005001

ชื่อลำน้ำ แม่น้ำตัก เป็นสาขาของแม่น้ำ แม่น้ำอิง ประเภทลำน้ำ แม่น้ำสาขา  
หมู่บ้าน หมู่ที่ 5 บ้านป่าบง ตำบล ผางาม อำเภอ เวียงชัย จังหวัด เชียงราย

วันที่สำรวจ: 17 พฤษภาคม 2562

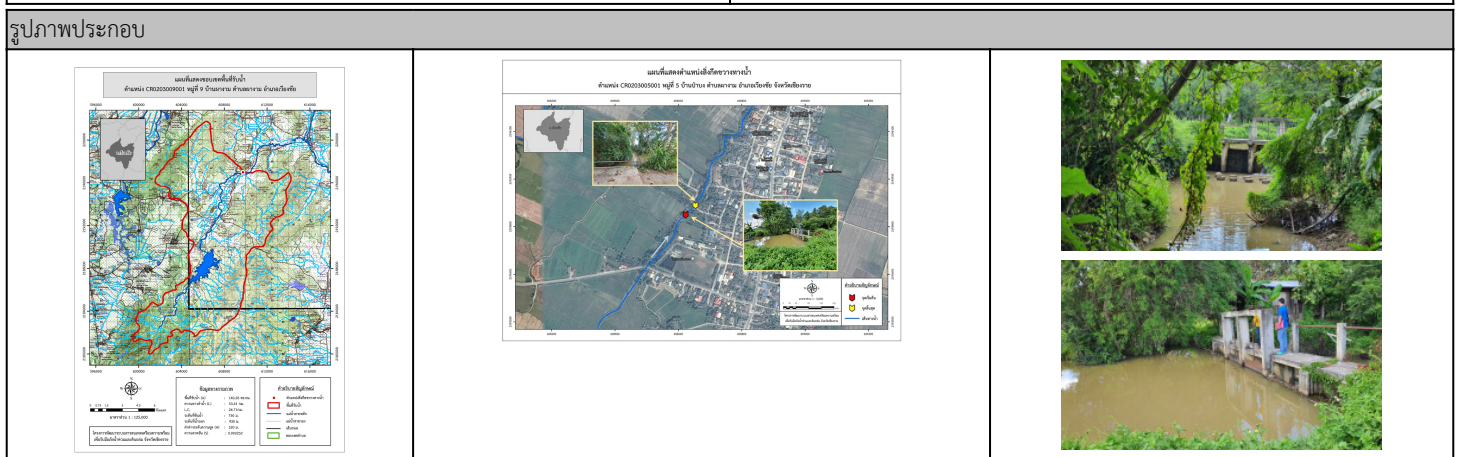
สภาพปัญหาการกีดขวางทางน้ำ	แนวทางและวิธีการแก้ไขปัญหาเบื้องต้น
เป็นฝายน้ำล้นกีดขวางทางน้ำเมื่อน้ำหลากจะพัดพาเศษกิ่งไม้ วัชพืช และสิ่งปฏิกูลมาติดตอม่อทำให้เกิดน้ำท่วมด้านเหนือน้ำ	ข้อมูลพื้นที่รับน้ำของตำแหน่งที่เกิดปัญหา $A = 140.26$ ตารางกิโลเมตร อัตราการไหลสูงสุด = $117.14 \text{ m}^3/\text{s}$ Return period = 50 ปี เนื่องจากฝายเดิมมีขนาดเล็กไม่สามารถรองรับน้ำหลากได้ควรปรับปรุงฝายน้ำล้นเดิมให้สามารถรองรับปริมาณน้ำหลากสูงสุดได้ โดยการสร้างประตูระบายน้ำเพิ่มและขุดลอกเอาเศษกิ่งไม้และสิ่งปฏิกูลออกก่อนถึงช่วงน้ำหลาก
