ข้อมูลสภาพปัญหาและแนวทางการแก้ไขปัญหาเบื้องต้น
ของตำแหน่งการกีดขวางทางน้ำ จังหวัดเชียงราย

รหัสตำแหน่งกีดขวางที่: CR0208007001

ชื่อลำน้ำ ร่องคุ่ม เป็นสาขาของแม่น้ำแม่ห้า ประเภทลำน้ำ ลำห้วย
หมู่บ้าน หมู่ที่ 7 บ้านเมืองชุม ตำบล เมืองชุม อำเภอ เวียงชัย จังหวัด เชียงราย

วันที่สำรวจ: 17 พฤษภาคม 2562

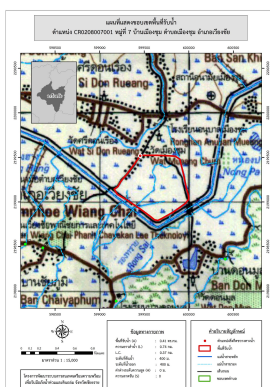
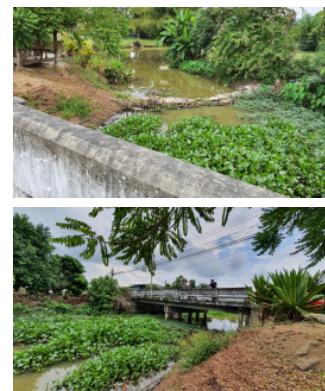
รูปภาพประกอบ

สภาพปัญหาการกีดขวางทางน้ำ	แนวทางและวิธีการแก้ไขปัญหาเบื้องต้น
เป็นฝายน้ำล้นกระสอบทรายกีดขวางทางน้ำทำให้เศษกิ่งไม้ วัชพืช และสิ่งปฏิกูลมาติดในช่วงน้ำหลากทำให้เกิดน้ำท่วมด้านเหนือ	ข้อมูลพื้นที่รับน้ำของตำแหน่งที่เกิดปัญหา A = 0.41 ตารางกิโลเมตร L0 = 0.74 กิโลเมตร H = - เมตร C = 0.25 tc = 0.39 ชั่วโมง l = 100 มิลลิเมตร อัตราการไหลสูงสุด = 1.71 m ³ /s Return period = 20 ปี
	เจรจาให้เรือถอนฝายดังกล่าวดังกล่าว และปรับหน้าตัดให้สามารถรองรับปริมาณน้ำช่วงน้ำหลากได้ ความกว้างต่อน้ำอย่างน้อย 4.00 เมตร ลึก 2.00 เมตร มีความลาดชันด้านข้าง 1:2
