ข้อมูลสภาพปัญหาและแนวทางการแก้ไขปัญหาเบื้องต้น  
ของตำแหน่งการกีดขวางทางน้ำ จังหวัดเชียงราย

รหัสตำแหน่งกีดขวางที่: CR0705009001

ชื่อลำน้ำ เหมืองน้ำแหลม  
หมู่บ้าน หมู่ที่ 9 นาถ่อม

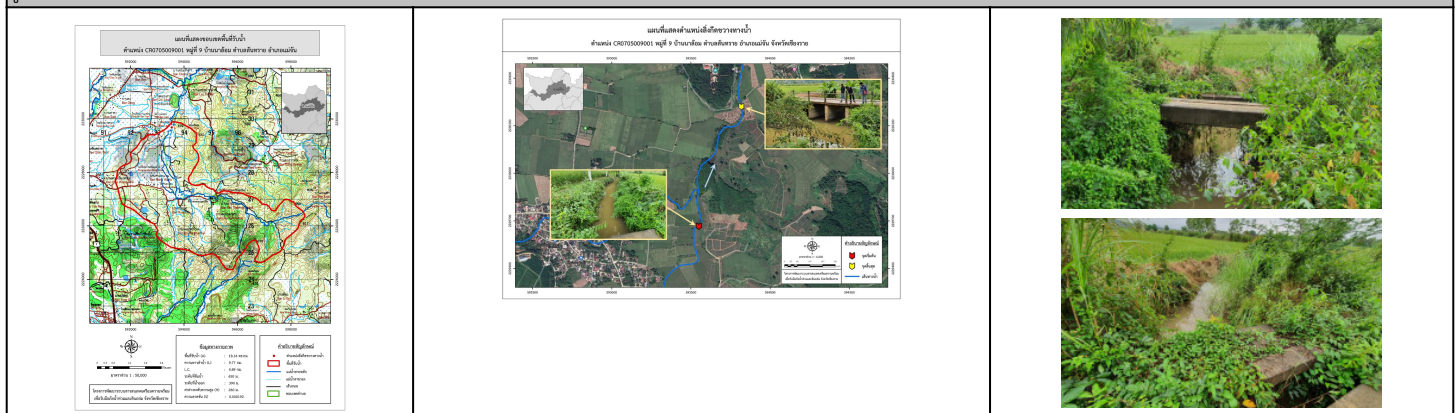
รูปภาพประกอบ

- > โดยธรรมชาติ การทับถมของตะกอน (ลำน้ำตื้นเขิน) วัชพืช (หญ้า )
- > โดยมนุษย์ จาก -

สภาพปัญหาการกีดขวางทางน้ำ	แนวทางและวิธีการแก้ไขปัญหาเบื้องต้น
บริเวณนี้มีลำน้ำแคบบางช่วง ลำน้ำคดเคี้ยวทำมีตะกอนทับถม และมีวัชพืชขึ้นหนาแน่นทำให้ลำน้ำตื้นเขิน ช่วงน้ำหลากน้ำล้นตลิ่งเข้าท่วมพื้นที่เกษตร	ข้อมูลพื้นที่รับน้ำของตำแหน่งที่เกิดปัญหา A = 18.16 ตารางกิโลเมตร LO = 9.77 กิโลเมตร H = 260 เมตร C = 0.2 tc = 1.55 ชั่วโมง l = 45 มิลลิเมตร อัตราการไหลสูงสุด = 22.72 m <sup>3</sup> /s Return period = 10 ปี ขุดลอกเอาตะกอนทราย และเศษกิ่งไม้ออกก่อนฤดูน้ำหลากความกว้างอย่างน้อย 3.00 เมตร ลึก 2.00 เมตร มีความลาดชันด้านข้าง 1:2
