ข้อมูลสภาพปัญหาและแนวทางการแก้ไขปัญหาเบื้องต้น
ของตำแหน่งการกีดขวางทางน้ำ จังหวัดเชียงราย

รหัสตำแหน่งกีดขวางที่: CR0705003003

ชื่อลำน้ำ น้ำท่า เป็นสาขาของแม่น้ำ แม่น้ำจัน ประเภทลำน้ำ แม่น้ำสาขา
หมู่บ้าน หมู่ที่ 3 ดอยต่อ ตำบล สันทราย อำเภอ แม่จัน จังหวัด เชียงราย

วันที่สำรวจ: 17 พฤษภาคม 2562

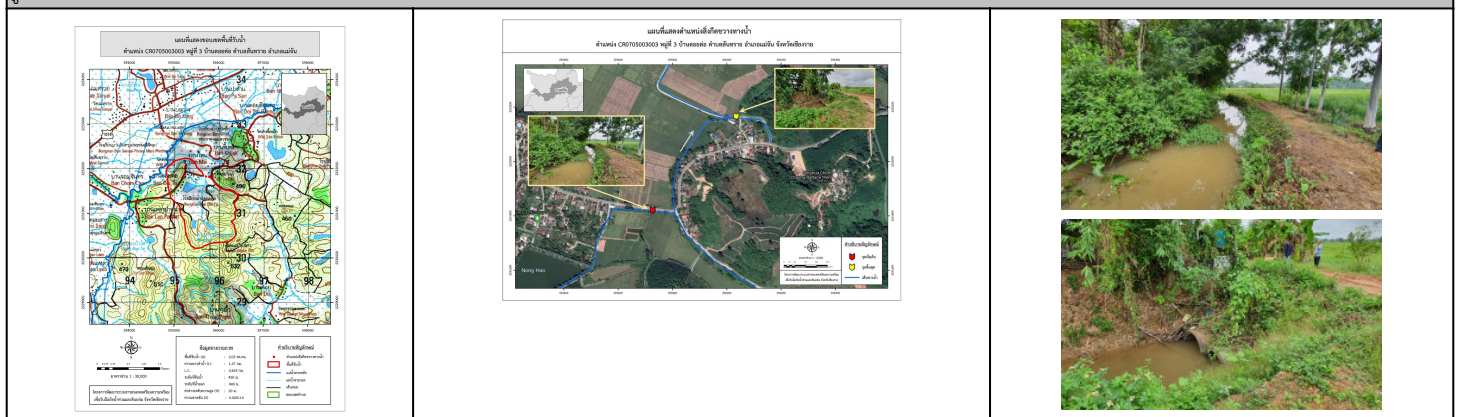
รูปภาพประกอบ

ความยาวของช่วงลำน้ำที่เกิดปัญหา เป็นจุดระยะ 10 -1000 เมตร
ลักษณะความเสียหาย น้ำท่วม ระดับ น้อย

- > โดยธรรมชาติ การทับถมของตะกอน (ลำน้ำตื้นเขิน) วัชพืช (หญ้า)
- > โดยมนุษย์ จาก -

สภาพปัญหาการกีดขวางทางน้ำ	แนวทางและวิธีการแก้ไขปัญหาเบื้องต้น
มีท่อลอดกลมเส้นผ่านศูนย์กลาง 0.80 เมตร จำนวน 2 ช่อง ลอดใต้ถนนช่วงน้ำหลากมักมีเศษกิ่งไม้ และสิ่งปฏิกูลมาติดบริเวณปากท่อ ไม่สามารถระบายน้ำหลากได้ทันทำให้เกิดน้ำท่วมพื้นที่เกษตร	ข้อมูลพื้นที่รับน้ำของตำแหน่งที่เกิดปัญหา A = 2.05 ตารางกิโลเมตร L0 = 1.27 กิโลเมตร H = 20 เมตร C = 0.2 tc = 0.4 ชั่วโมง l = 100 มิลลิเมตร อัตราการไหลสูงสุด = 8.55 m ³ /s Return period = 10 ปี
	เปลี่ยนชนิดท่อจากท่อกลมเป็นท่อลอดเหลี่ยมให้สามารถรองรับปริมาณน้ำหลากสูงสุดได้มีขนาด กว้าง 1.20 เมตร สูง 1.20 เมตร จำนวน 2 ช่อง
