ข้อมูลสภาพปัญหาและแนวทางการแก้ไขปัญหาเบื้องต้น
ของตำแหน่งการกีดขวางทางน้ำ จังหวัดเชียงราย

รหัสตำแหน่งกีดขวางที่: CR0204006001

วันที่สำรวจ: 17 พฤษภาคม 2562

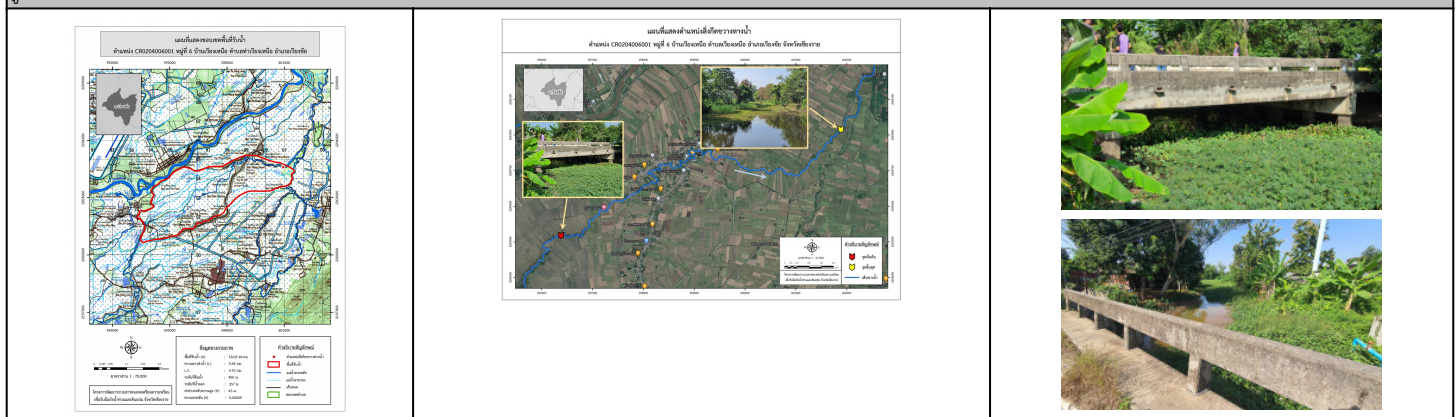
สภาพปัญหาการกีดขวางทางน้ำ	แนวทางและวิธีการแก้ไขปัญหาเบื้องต้น
มีผักตบชวาขึ้นเต็มพื้นที่ลำน้ำ ตะกอนลำน้ำมากทำให้น้ำตื้นเขิน	ข้อมูลพื้นที่รับน้ำของตำแหน่งที่เกิดปัญหา A = 18.05 ตารางกิโลเมตร LO = 9.39 กิโลเมตร H = 33 เมตร C = 0.25 tc = 3.28 ชั่วโมง l = 25 มิลลิเมตร อัตราการไหลสูงสุด = 18.82 m ³ /s Return period = 10 ปี ขุดลอกเอาตะกอนทราย ผักตบชวาออกก่อนฤดูน้ำหลาก และควรวางมาตรการ ขุดลอกตามระยะความเหมาะสมของพื้นที่
