ข้อมูลสภาพปัญหาและแนวทางการแก้ไขปัญหาเบื้องต้น  
ของตำแหน่งการกีดขวางทางน้ำ จังหวัดเชียงราย

รหัสตำแหน่งกีดขวางที่: CR1803009001

ชื่อลำน้ำ น้ำบง เป็นสาขาของแม่น้ำ แม่น้ำกก  
หมู่บ้าน หมู่ที่ 9 หุ้งโป่ง ตำบล นองป่าก่อ อำเภอ ดอยหลวง จังหวัด เชียงราย

วันที่สำรวจ: 17 พฤษภาคม 2562

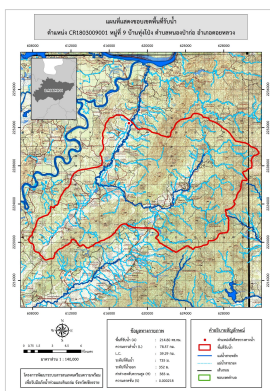
รูปภาพประกอบ

> โดยมนุษย์ จาก ระบบสาธารณสุขโคศ: ท่อลอดถนนที่ตัดลำน้ำมีขนาดเล็กเกินไประบายน้ำหลากไม่ทัน

สภาพปัญหาการกีดขวางทางน้ำ	แนวทางและวิธีการแก้ไขปัญหาเบื้องต้น
เป็นลำเหมืองแยกจากห้วยบง มีท่อลอดเหลี่ยม กว้าง 1.80 เมตร สูง 1.80 เมตร จำนวน 2 ช่อง ลอดใต้ถนนไม่สามารถระบายน้ำหลากได้ทันทำให้เกิดน้ำท่วมพื้นที่เกษตรและชุมชน	ข้อมูลพื้นที่รับน้ำของตำแหน่งที่เกิดปัญหา $A = 214.8$ ตารางกิโลเมตร อัตราการไหลสูงสุด = $145.61 \text{ m}^3/\text{s}$ Return period = 50 ปี ลำเหมืองยังมีศักยภาพการระบายน้ำที่ดีในช่วงน้ำหลากอาจมีปริมาณน้ำมากในบางปีดังนั้นควรเปลี่ยนจากท่อลอดเป็นสะพานคอนกรีตเสริมเหล็กหน้าตัด ให้สามารถรองรับปริมาณน้ำหลากสูงสุดได้
