ข้อมูลสภาพปัญหาและแนวทางการแก้ไขปัญหาเบื้องต้น
ของตำแหน่งการกีดขวางทางน้ำ จังหวัดเชียงราย

รหัสตำแหน่งกีดขวางที่: CR0803011002

ชื่อลำน้ำ แม่แอบ เป็นสาขาของแม่น้ำ แม่่ง / แม่น้ำกก ประเภทลำน้ำ ลำห้วย
หมู่บ้าน หมู่ที่ 11 แม่แอบ ตำบล บ้านแซว อำเภอ เชียงแสน จังหวัด เชียงราย

วันที่สำรวจ: 17 พฤษภาคม 2562

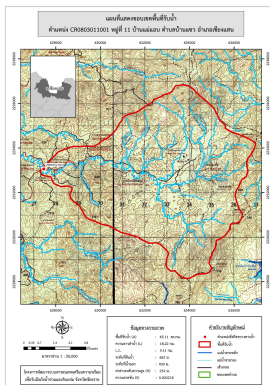
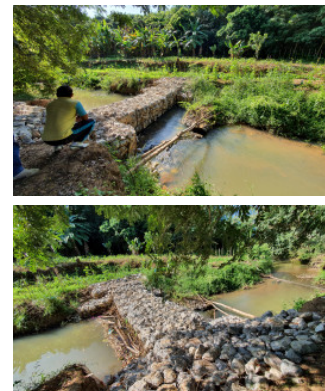
รูปภาพประกอบ

- > โดยธรรมชาติ -
- > โดยมนุษย์ จาก อื่นๆ (ฝายหินสร้างโดยงบประมาณจากอำเภอ)

ระดับการกีดขวาง ปานกลาง คิดเป็น 30-70%

สภาพปัญหาการกีดขวางทางน้ำ	แนวทางและวิธีการแก้ไขปัญหาเบื้องต้น
มีฝายน้ำล้นกีดขวางทางน้ำช่วงน้ำหลากจะพัดพาเศษกิ่งไม้ วัชพืช และสิ่งปฏิกูลมาติด และมีตะกอนตกเหนือฝายลำน้ำตื้นเขิน ทำให้เกิดน้ำท่วมด้านเหนือน้ำ	ข้อมูลพื้นที่รับน้ำของตำแหน่งที่เกิดปัญหา $A = 45.11$ ตารางกิโลเมตร อัตราการไหลสูงสุด = $55.84 \text{ m}^3/\text{s}$ Return period = 25 ปี ขุดลอกเอาตะกอนทราย และเศษกิ่งไม้ ออกก่อนฤดูน้ำหลากและวางมาตรการขุดลอกตามระยะความเหมาะสมของพื้นที่
