ข้อมูลสภาพปัญหาและแนวทางการแก้ไขปัญหาเบื้องต้น
ของตำแหน่งการกีดขวางทางน้ำ จังหวัดเชียงราย

ชื่อลำน้ำ แม่น้ำจัน
หมู่บ้าน หมู่ที่ 1 บ่อแก้ว

รหัสตำแหน่งกีดขวางที่: CR0713001001
วันที่สำรวจ: 9 ธันวาคม 2562

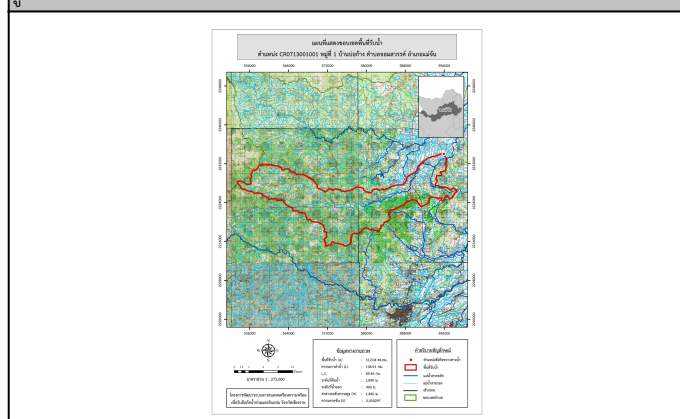
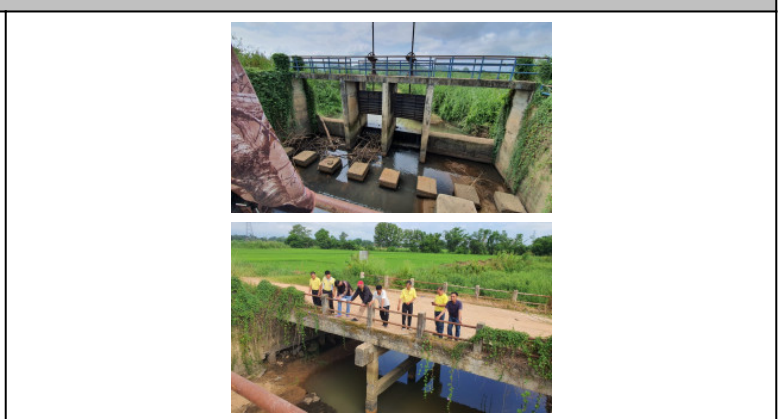
- > โดยธรรมชาติ การทับถมของตะกอน (ลำน้ำตื้นเขิน) วัชพืช (หญ้า) อื่นๆ (เศษกิ่งไม้)
- > โดยมนุษย์ จาก อื่นๆ (ฝายน้ำล้น (กรมทรัพยากรน้ำ))

ระดับการกีดขวาง ปานกลาง คิดเป็น 30-70%

สภาพปัญหาการกีดขวางทางน้ำ	แนวทางและวิธีการแก้ไขปัญหาเบื้องต้น
มีฝายน้ำล้นกีดขวางทางน้ำช่วงน้ำหลากจะพัดพาเศษกิ่งไม้ วัชพืช และสิ่งปฏิกูลมาติด และมีตะกอนตกเหนือฝายลำน้ำตื้นเขิน ทำให้เกิดน้ำท่วมด้านเหนือน้ำ	ข้อมูลพื้นที่รับน้ำของตำแหน่งที่เกิดปัญหา $A = 312.04$ ตารางกิโลเมตร อัตราการไหลสูงสุด = $176.19 \text{ m}^3/\text{s}$ Return period = 50 ปี
	ขุดลอกเอาตะกอนทราย และเศษกิ่งไม้ออกก่อนฤดูน้ำหลากและวางมาตรการขุดลอกตามระยะความเหมาะสมของพื้นที่
