ข้อมูลสภาพปัญหาและแนวทางการแก้ไขปัญหาเบื้องต้น  
ของตำแหน่งการกีดขวางทางน้ำ จังหวัดเชียงราย

ชื่อลำน้ำ แม่น้ำจัน  
หมู่บ้าน หมู่ที่ 2 ป่าसान

รหัสตำแหน่งกีดขวางที่: CR0713002001  
วันที่สำรวจ: 9 ธันวาคม 2562

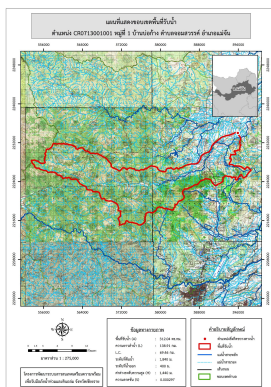
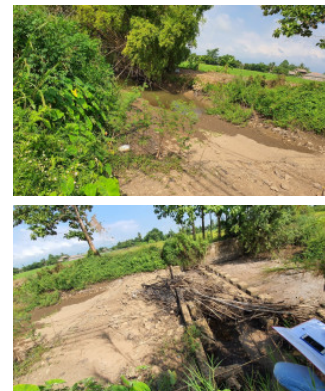
รูปภาพประกอบ

- > โดยธรรมชาติ วัชพืช (หญ้า) อื่นๆ (เศษกิ่งไม้)
- > โดยมนุษย์ จาก อื่นๆ (ฝายน้ำล้น (กรมทรัพยากรน้ำ))

ระดับการกีดขวาง ปานกลาง คิดเป็น 30-70%

สภาพปัญหาการกีดขวางทางน้ำ	แนวทางและวิธีการแก้ไขปัญหาเบื้องต้น
มีฝายน้ำล้นกีดขวางทางน้ำช่วงน้ำหลากจะพัดพาเศษกิ่งไม้ วัชพืช และสิ่งปฏิกูลมาติด และมีตะกอนตกเหนือฝายลำน้ำตื้นเขิน ทำให้เกิดน้ำท่วมด้านเหนือน้ำ	ข้อมูลพื้นที่รับน้ำของตำแหน่งที่เกิดปัญหา A = 312.04 ตารางกิโลเมตร อัตราการไหลสูงสุด = 176.19 m <sup>3</sup> /s Return period = 50 ปี ขุดลอกเอาตะกอนทราย และเศษกิ่งไม้ ออกก่อนฤดูน้ำหลากและวางมาตรการขุดลอกตามระยะความเหมาะสมของพื้นที่
