ข้อมูลสภาพปัญหาและแนวทางการแก้ไขปัญหาเบื้องต้น  
ของตำแหน่งการกีดขวางทางน้ำ จังหวัดเชียงราย

ชื่อลำน้ำ แม่น้ำจัน  
หมู่บ้าน หมู่ที่ 4 ชี้เหล็ก

รหัสตำแหน่งกีดขวางที่: CR0713004002  
วันที่สำรวจ: 9 ธันวาคม 2562

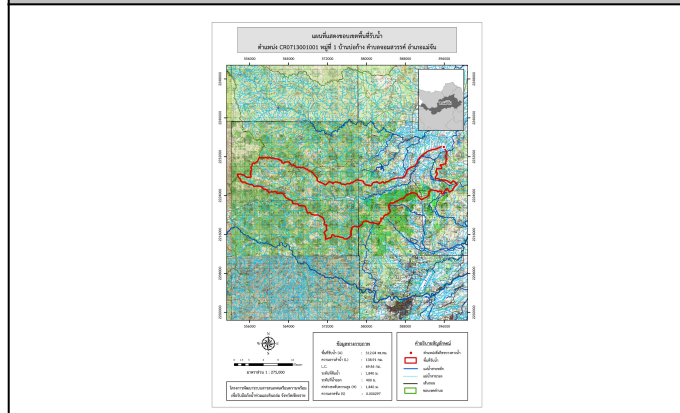
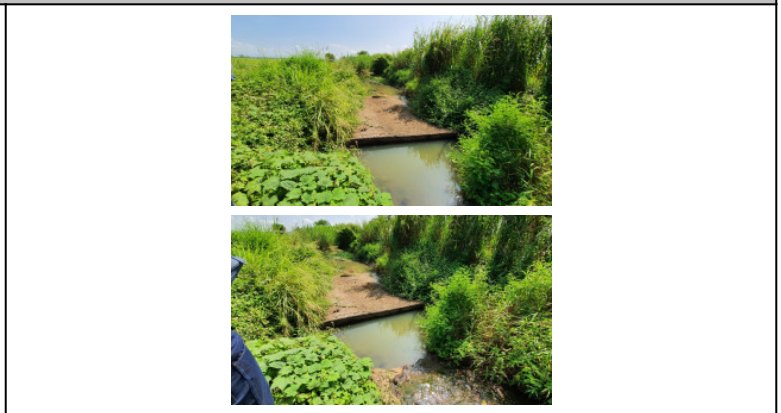
รูปภาพประกอบ

- > โดยธรรมชาติ การทับถมของตะกอน (ลำน้ำตื้นเขิน) วัชพืช (หญ้า) อื่นๆ (เศษกิ่งไม้)
- > โดยมนุษย์ จาก อื่นๆ (ฝายน้ำล้น (กรมทรัพยากรน้ำ))

สภาพปัญหาการกีดขวางทางน้ำ	แนวทางและวิธีการแก้ไขปัญหาเบื้องต้น
มีฝายน้ำล้นกีดขวางทางน้ำช่วงน้ำหลากจะพัดพาเศษกิ่งไม้ วัชพืช และสิ่งปฏิกูลมาติด และมีตะกอนตกเหนือฝายลำน้ำตื้นเขิน ทำให้เกิดน้ำท่วมด้านเหนือน้ำ	ข้อมูลพื้นที่รับน้ำของตำแหน่งที่เกิดปัญหา $A = 312.04$ ตารางกิโลเมตร อัตราการไหลสูงสุด = $176.19 \text{ m}^3/\text{s}$ Return period = 50 ปี ขุดลอกเอาตะกอนทราย และเศษกิ่งไม้ ออกก่อนฤดูน้ำหลากและวางมาตรการการขุดลอกตามระยะความเหมาะสมของพื้นที่
