ข้อมูลสภาพปัญหาและแนวทางการแก้ไขปัญหาเบื้องต้น
ของตำแหน่งการกีดขวางทางน้ำ จังหวัดเชียงราย

ชื่อลำน้ำ แม่น้ำจัน
หมู่บ้าน หมู่ที่ 4 ชี้เหล็ก

รหัสตำแหน่งกีดขวางที่: CR0713004003
วันที่สำรวจ: 9 ธันวาคม 2562

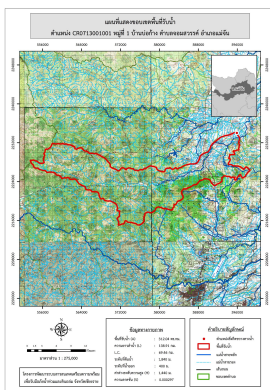
รูปภาพประกอบ

ระดับการกีดขวาง ปานกลาง คิดเป็น 30-70%
โดยวิธี ยังไม่ได้ดำเนินการ ผลการดำเนินการ -
สภาพในปัจจุบันของโครงการที่แก้ไขปัญหายังไม่มีในแผน

สภาพปัญหาการกีดขวางทางน้ำ	แนวทางและวิธีการแก้ไขปัญหาเบื้องต้น
สะพานมีหน้าตัดแคบเกินไปช่วงน้ำหลากจะพัดพาเศษกิ่งไม้ วัชพืช และสิ่งปฏิกูลมาติดตอม่อ และมีเศษตอม่อเก่าหักอยู่ใต้สะพาน	ข้อมูลพื้นที่รับน้ำของตำแหน่งที่เกิดปัญหา $A = 312.04$ ตารางกิโลเมตร อัตราการไหลสูงสุด = $176.19 \text{ m}^3/\text{s}$ Return period = 50 ปี ขุดลอกเอาเสาตอม่อเก่า และเศษกิ่งไม้ออกก่อนฤดูน้ำหลาก
