ข้อมูลสภาพปัญหาและแนวทางการแก้ไขปัญหาเบื้องต้น  
ของตำแหน่งการกีดขวางทางน้ำ จังหวัดเชียงราย

ชื่อลำน้ำ แม่น้ำจัน  
หมู่บ้าน หมู่ที่ 4 ชี้เหล็ก

รหัสตำแหน่งกีดขวางที่: CR0713004003  
วันที่สำรวจ: 9 ธันวาคม 2562

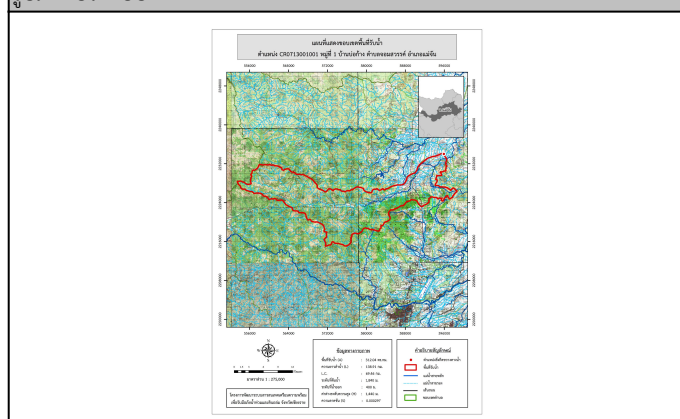
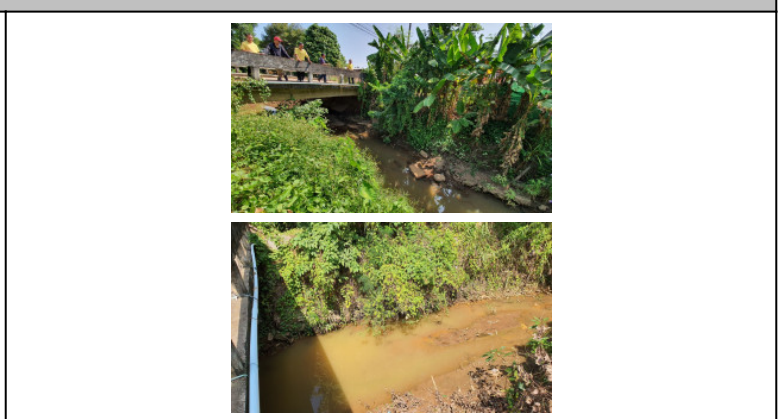
- > โดยธรรมชาติ อื่นๆ (เศษกิ่งไม้)
- > โดยมนุษย์ จาก -

ระดับการกีดขวาง ปานกลาง คิดเป็น 30-70%

สภาพปัญหาการกีดขวางทางน้ำ	แนวทางและวิธีการแก้ไขปัญหาเบื้องต้น
สะพานมีหน้าตัดแคบเกินไปช่วงน้ำหลากจะพัดพาเศษกิ่งไม้ วัชพืช และสิ่งปฏิกูลมาติดตอม่อ และมีเศษตอม่อเก่าหักอยู่ใต้สะพาน	ข้อมูลพื้นที่รับน้ำของตำแหน่งที่เกิดปัญหา $A = 312.04$ ตารางกิโลเมตร อัตราการไหลสูงสุด = $176.19 \text{ m}^3/\text{s}$ Return period = 50 ปี ขุดลอกเอาเสาตอม่อเก่า และเศษกิ่งไม้ออกก่อนฤดูน้ำหลาก
