ข้อมูลสภาพปัญหาและแนวทางการแก้ไขปัญหาเบื้องต้น
ของตำแหน่งการกีดขวางทางน้ำ จังหวัดเชียงราย

รหัสตำแหน่งกีดขวางที่: CR0713004004

ชื่อลำน้ำ ลำเหมือง
หมู่บ้าน หมู่ที่ 4 ชี้เหล็ก

วันที่สำรวจ: 9 ธันวาคม 2562

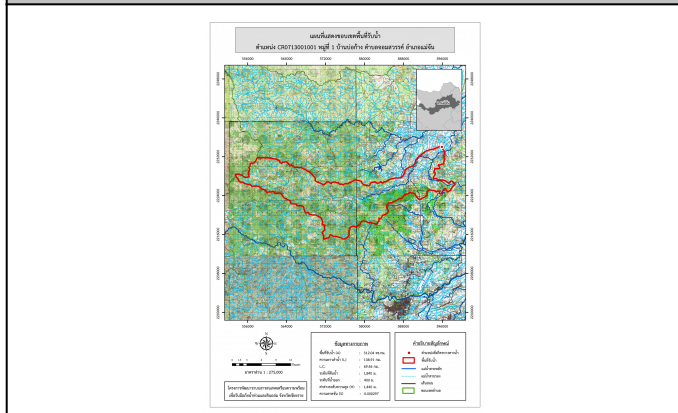
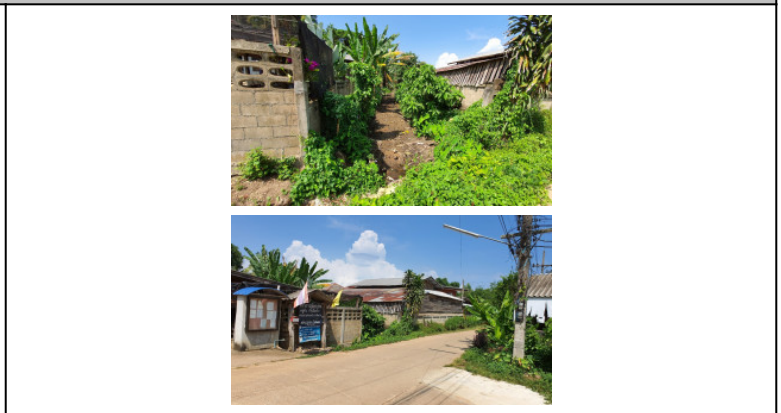
> โดยธรรมชาติ การทับถมของตะกอน (ลำน้ำตื้นเขิน) วัชพืช (หญ้า)

> โดยมนุษย์ จาก ระบบสาธารณสุข: ท่อลอดถนนที่ตัดลำน้ำมีขนาดเล็กเกินไประบายน้ำหลากไม่ทัน

ระดับการกีดขวาง ปานกลาง คิดเป็น 30-70%

สภาพปัญหาการกีดขวางทางน้ำ	แนวทางและวิธีการแก้ไขปัญหาเบื้องต้น
ท่อลอดกลมเส้นผ่านศูนย์กลาง 0.80 เมตร จำนวน 1 ช่อง ลอดใต้ถนนมีขนาดเล็กรับน้ำจากไร่นา และชุมชนบริเวณดังกล่าวไม่สามารถระบายน้ำหลากได้ทันทำให้เกิดน้ำท่วม	ข้อมูลพื้นที่รับน้ำของตำแหน่งที่เกิดปัญหา $A = 312.04$ ตารางกิโลเมตร อัตราการไหลสูงสุด = $176.19 \text{ m}^3/\text{s}$ Return period = 50 ปี เนื่องจากเป็นลำเหมืองที่รับน้ำระบายจากไร่นา และชุมชนพิจารณาเปลี่ยนชนิดท่อเป็นขนาดเส้นผ่านศูนย์กลาง 1.00 เมตร จำนวน 2 ช่อง เพื่อรองรับการระบายน้ำจากไร่นา และชุมชนดังกล่าว
