ข้อมูลสภาพปัญหาและแนวทางการแก้ไขปัญหาเบื้องต้น
ของตำแหน่งการกีดขวางทางน้ำ จังหวัดเชียงราย

รหัสตำแหน่งกีดขวางที่: CR0906005001

ชื่อลำน้ำ ลำห้วย เป็นสาขาของแม่น้ำ ห้วยน้ำจาด/ห้วยจ้อง/แม่น้ำกก
หมู่บ้าน หมู่ที่ 5 ป่าเหมือดรุ่งเจริญ ตำบล เวียงพางคำ อำเภอ แม่สาย

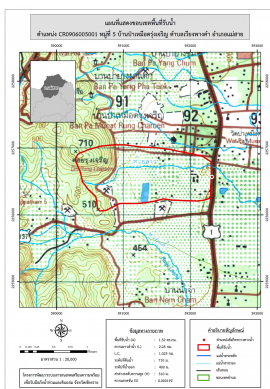
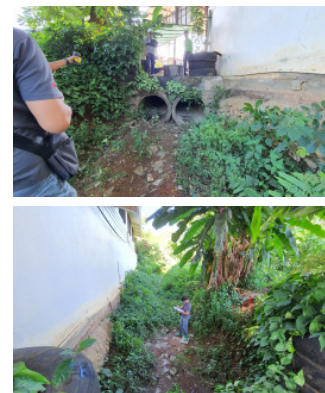
รูปภาพประกอบ

> โดยมนุษย์ จาก ระบบสาธารณสุขโคก: ท่อลอดถนนที่ตัดลำน้ำมีขนาดเล็กเกินไประบายน้ำหลากไม่ทัน

สภาพปัญหาการกีดขวางทางน้ำ	แนวทางและวิธีการแก้ไขปัญหาเบื้องต้น
เป็นลำห้วยที่ไหลมาจากภูเขามียท่อลอดกลมเส้นผ่านศูนย์กลาง 1.00 เมตร จำนวน 2 ช่อง ลอดใต้ถนนพลโยธินไม่สามารถระบายน้ำหลากได้ทันทำให้เกิดน้ำท่วมพื้นที่ชุมชน	ข้อมูลพื้นที่รับน้ำของตำแหน่งที่เกิดปัญหา A = 1.52 ตารางกิโลเมตร L0 = 2.05 กิโลเมตร H = 310 เมตร C = 0.35 tc = 0.24 ชั่วโมง l = 100 มิลลิเมตร อัตราการไหลสูงสุด = 8.45 m ³ /s Return period = 10 ปี
	ขุดลอกท่อลอดถนนเพื่อรองรับปริมาณน้ำหลากสูงสุดได้มีก่อนบรรจบกับรางระบายน้ำคอนกรีตบริเวณสี่แยกขนส่ง อ.แม่สาย ก่อสร้างท่อเหลี่ยมขนาด กว้าง 1.40 เมตร ลึก 1.00 เมตร เพื่อรองรับน้ำจากทั้งหน้าเทศบาล และลำห้วยเส้นนี้ (ดูแบบรายละเอียดได้ในการออกแบบรายละเอียดการแก้ปัญหาสิ่งกีดขวางทางน้ำ)
