ข้อมูลสภาพปัญหาและแนวทางการแก้ไขปัญหาเบื้องต้น
ของตำแหน่งการกีดขวางทางน้ำ จังหวัดเชียงราย

รหัสตำแหน่งกีดขวางที่: CR0805008001

ชื่อลำน้ำ ห้วยแม่เงิน
หมู่บ้าน หมู่ที่ 8 ป่าคาใต้

วันที่สำรวจ: 12 ธันวาคม 2562

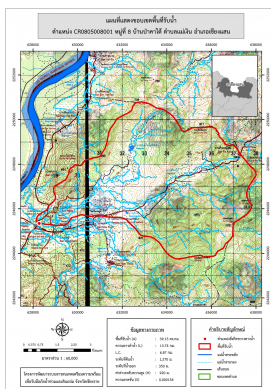
รูปภาพประกอบ

พิกัดเริ่มปัญหา				พิกัดสิ้นสุดปัญหา			
X(UTM)	628197	Y(UTM)	2245437	X(UTM)	628197	Y(UTM)	2245437
หน้าตัดลำน้ำที่เกิดปัญหา		กว้าง (เมตร)		ลึก (เมตร)		ความชันตลิ่ง	
หน้าตัดลำน้ำเดิมในอดีตก่อนเกิดปัญหา		15		4		1:2	
หน้าตัดลำน้ำก่อนถึงที่เกิดปัญหา		12		4		1:1.5	
หน้าตัดที่แคบที่สุดของช่วงที่เกิดปัญหา							
- ทางน้ำเปิด		-		-		-	
- สะพาน		8.00		4.00		ความยาวของตอม่อ	5.00 เมตร
						จำนวนตอม่อ	4 ช่อง
- กรณีที่ตลอด	ทอกลม	เส้นผ่านศูนย์กลาง	- เมตร	ยาว	- เมตร	จำนวนทอ	- ช่อง
	ท่อเหลี่ยม	กว้าง	- เมตร	สูง	- เมตร	ยาว	- เมตร
- อื่นๆ		หูช้างสะพานถูกกัดเซาะพังกีดขวางทางน้ำ					
หน้าตัดลำน้ำด้านท้ายน้ำหลังช่วงที่เกิดปัญหา		12		4		1:1.5

> โดยธรรมชาติ ลำน้ำคุดเคี้ยวมาก อื่นๆ (เศษกิ่งไม้)

> โดยมนุษย์ จาก ระบบสาธารณสุขโลก: สะพานมีหน้าตัดแคบเกินไป หรือมีตอม่อมากเกินไปในช่วงฤดูน้ำหลากระบายไม่ทัน

สภาพปัญหาการกีดขวางทางน้ำ	แนวทางและวิธีการแก้ไขปัญหาเบื้องต้น
สะพานมีหน้าตัดค่อนข้างแคบ แต่เพียงพอที่จะระบายน้ำหลากได้ทันแต่ ปัจจุบันช่วงบริเวณคอสะพานถูกน้ำกัดเซาะทรุดตัวลงมากีดขวางทางน้ำ ทำให้เศษกิ่งไม้ วัชพืช และสิ่งปฏิกูล มาติดตอม่อในช่วงน้ำหลากทำให้เกิด น้ำท่วมด้านเหนือน้ำ และกัดเซาะบริเวณคอสะพาน	ข้อมูลพื้นที่รับน้ำของตำแหน่งที่เกิดปัญหา $A = 39.15$ ตารางกิโลเมตร อัตราการไหลสูงสุด = $51.84 \text{ m}^3/\text{s}$ Return period = 25 ปี ก่อสร้างสะพานใหม่ให้สามารถรองรับปริมาณน้ำช่วงน้ำหลากได้และบริเวณคอสะพาน ให้ก่อสร้างผนังป้องกันกรกัดเซาะบริเวณคอสะพาน
