ข้อมูลสภาพปัญหาและแนวทางการแก้ไขปัญหาเบื้องต้น
ของตำแหน่งการกีดขวางทางน้ำ จังหวัดเชียงราย

รหัสตำแหน่งกีดขวางที่: CR0805008002

ชื่อลำน้ำ ห้วยแม่เงิน
หมู่บ้าน หมู่ที่ 8 ป่าคาใต้

วันที่สำรวจ: 12 ธันวาคม 2562

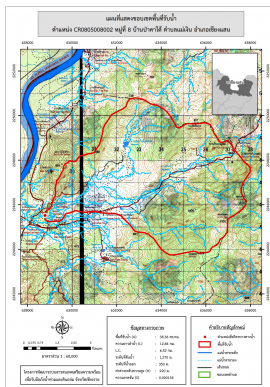
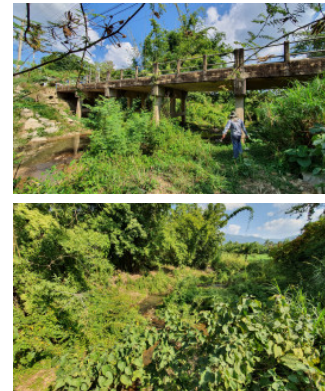
รูปภาพประกอบ

- > โดยธรรมชาติ ลำน้ำคดเคี้ยวมาก อื่นๆ (เศษกิ่งไม้)
- > โดยมนุษย์ จาก ระบบสาธารณสุขโลก: สะพานมีหน้าตัดแคบเกินไป หรือมีตอม่อมากเกินไปในช่วงฤดูน้ำหลากระบายไม่ทัน

ระดับการกีดขวาง ปานกลาง คิดเป็น 30-70%

สภาพปัญหาการกีดขวางทางน้ำ	แนวทางและวิธีการแก้ไขปัญหาเบื้องต้น
สะพานมีหน้าตัดแคบ และมีตอม่อถี่ทำให้เศษกิ่งไม้ วัชพืช และสิ่งปฏิกูล มาติดตอม่อในช่วงน้ำหลากทำให้เกิดน้ำท่วมด้านเหนือน้ำ และกัดเซาะบริเวณคอสะพาน	ข้อมูลพื้นที่รับน้ำของตำแหน่งที่เกิดปัญหา $A = 38.36$ ตารางกิโลเมตร อัตราการไหลสูงสุด = $51.29 \text{ m}^3/\text{s}$ Return period = 25 ปี ขุดลอกเอาตะกอนทราย และเศษกิ่งไม้ออกก่อนฤดูน้ำหลาก และวางมาตรการการขุด ลอกตามระยะความเหมาะสมของพื้นที่
