ข้อมูลสภาพปัญหาและแนวทางการแก้ไขปัญหาเบื้องต้น
ของตำแหน่งการกีดขวางทางน้ำ จังหวัดเชียงราย

รหัสตำแหน่งกีดขวางที่: CR0805004001

ชื่อลำน้ำ ห้วยแม่ยาบ
หมู่บ้าน หมู่ที่ 4 แม่คำ

วันที่สำรวจ: 12 ธันวาคม 2562

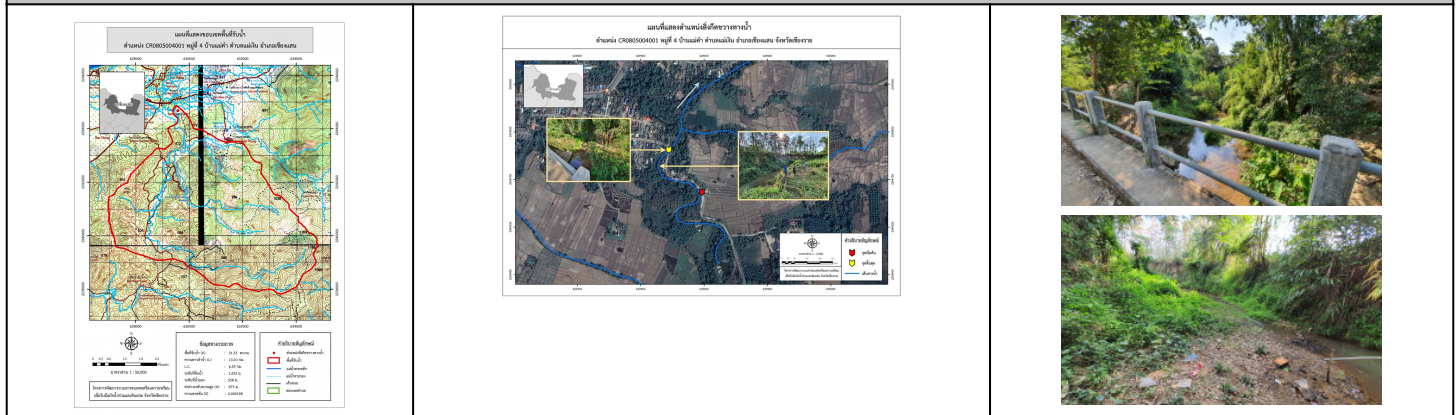
รูปภาพประกอบ

สภาพปัญหาการกีดขวางทางน้ำ	แนวทางและวิธีการแก้ไขปัญหาเบื้องต้น
สะพานมีหน้าตัดแคบ และมีตอม่อถี่ทำให้เศษกิ่งไม้ วัชพืช และสิ่งปฏิกูลมาติดตอม่อในช่วงน้ำหลากทำให้เกิดน้ำท่วมด้านเหนือน้ำ และกัดเซาะบริเวณคอสะพาน ลำน้ำช่วงนี้แคบแคบทำให้เกิดตลิ่ง และพื้นที่ของชาวบ้าน	ข้อมูลพื้นที่รับน้ำของตำแหน่งที่เกิดปัญหา $A = 31.35$ ตารางกิโลเมตร อัตราการไหลสูงสุด = $46.14 \text{ m}^3/\text{s}$ Return period = 25 ปี ขุดลอกเอาตะกอนทราย และเศษกิ่งไม้ออกก่อนฤดูน้ำหลาก และวางมาตรการการขุดลอกตามระยะความเหมาะสมของพื้นที่ บริเวณคอสะพานให้ก่อสร้างพนังป้องกันการกัดเซาะ
