ข้อมูลสภาพปัญหาและแนวทางการแก้ไขปัญหาเบื้องต้น  
ของตำแหน่งการกีดขวางทางน้ำ จังหวัดเชียงราย

รหัสตำแหน่งกีดขวางที่: CR0208010002

ชื่อลำน้ำ แม่ห่าง เป็นสาขาของแม่น้ำ แม่จ๋ากก ประเภทลำน้ำ แม่น้ำสาขา  
หมู่บ้าน หมู่ที่ 10 บ้านดอนมูล ตำบล เมืองชุม อำเภอ เวียงชัย จังหวัด เชียงราย

วันที่สำรวจ: 12 ธันวาคม 2562

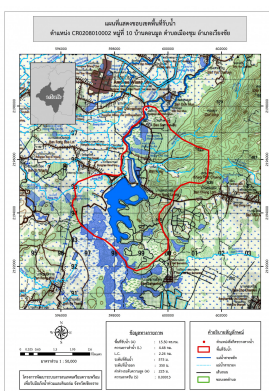
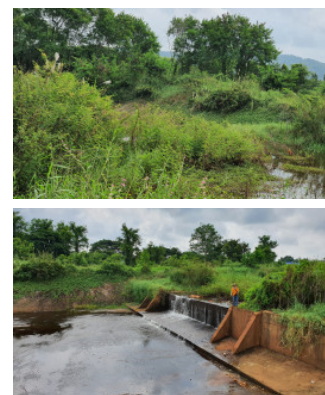
ความยาวของช่วงลำน้ำที่เกิดปัญหา เป็นจุดระยะ น้อยกว่า 10 เมตร การตาดมของลำน้ำ ไม่ตาดม วัสดุที่ใช้ตาดมของลำน้ำ -  
ลักษณะความเสียหาย น้ำท่วม ระดับ น้อย ความถี่ที่เกิดความเสียหาย มากกว่า 4 ระดับความเสี่ยง น้อย  
ปีครั้ง

- > โดยธรรมชาติ วัชพืช (ผักตบชวา ) อื่นๆ (เศษกิ่งไม้ )
- > โดยมนุษย์ จาก -

ระดับการกีดขวาง น้อย คิดเป็น 1-30%

สภาพปัญหาการกีดขวางทางน้ำ	แนวทางและวิธีการแก้ไขปัญหาเบื้องต้น
ฝายน้ำล้นกีดขวางทางน้ำทำให้เศษกิ่งไม้ วัชพืช และสิ่งปฏิกูล มาติดในช่วงน้ำหลากทำให้เกิดน้ำท่วมด้านเหนือน้ำ	ข้อมูลพื้นที่รับน้ำของตำแหน่งที่เกิดปัญหา A = 15.5 ตารางกิโลเมตร L0 = 4.48 กิโลเมตร H = 225 เมตร C = 0.25 tc = 0.67 ชั่วโมง l = 60 มิลลิเมตร อัตราการไหลสูงสุด = 38.78 m <sup>3</sup> /s Return period = 20 ปี
	เนื่องจากฝายเดิมมีขนาดเล็กไม่สามารถรองรับน้ำหลากได้ควรปรับปรุงฝายน้ำล้นเดิมให้สามารถรองรับปริมาณน้ำหลากสูงสุดได้โดยการสร้างประตูระบายน้ำเพิ่ม
