ข้อมูลสภาพปัญหาและแนวทางการแก้ไขปัญหาเบื้องต้น  
ของตำแหน่งการกีดขวางทางน้ำ จังหวัดเชียงราย

รหัสตำแหน่งกีดขวางที่: CR0208010002

วันที่สำรวจ: 12 ธันวาคม 2562

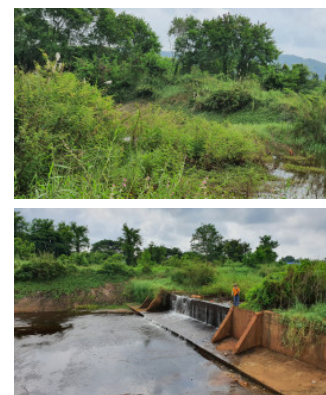
- > โดยธรรมชาติ วัชพืช (ผักตบชวา ) อื่นๆ (เศษกิ่งไม้ )
- > โดยมนุษย์ จาก -

ระดับการกีดขวาง น้อย คิดเป็น 1-30%

สภาพปัญหาการกีดขวางทางน้ำ	แนวทางและวิธีการแก้ไขปัญหาเบื้องต้น
ฝายน้ำล้นกีดขวางทางน้ำทำให้เศษกิ่งไม้ วัชพืช และสิ่งปฏิกูล มาติดในช่วงน้ำหลากทำให้เกิดน้ำท่วมด้านเหนือน้ำ	ข้อมูลพื้นที่รับน้ำของตำแหน่งที่เกิดปัญหา A = 15.5 ตารางกิโลเมตร L0 = 4.48 กิโลเมตร H = 225 เมตร C = 0.25 tc = 0.67 ชั่วโมง l = 60 มิลลิเมตร อัตราการไหลสูงสุด = 38.78 m <sup>3</sup> /s Return period = 20 ปี เนื่องจากฝายเดิมมีขนาดเล็กไม่สามารถรองรับน้ำหลากได้ควรปรับปรุงฝายน้ำล้นเดิมให้สามารถรองรับปริมาณน้ำหลากสูงสุดได้โดยการสร้างประตูระบายน้ำเพิ่ม
