ข้อมูลสภาพปัญหาและแนวทางการแก้ไขปัญหาเบื้องต้น
ของตำแหน่งการกีดขวางทางน้ำ จังหวัดเชียงราย

รหัสตำแหน่งกีดขวางที่: CR0302002001
วันที่สำรวจ: 16 ธันวาคม 2562

ชื่อลำน้ำ เหมืองยาว เป็นสาขาของแม่น้ำ น้ำช้าง/น้ำหลวง/แม่น้ำอิง ประเภทลำน้ำ ลำห้วย
หมู่บ้าน หมู่ที่ 2 หุ้งจิว ตำบล สถาน อำเภอ เชียงของ จังหวัด เชียงราย

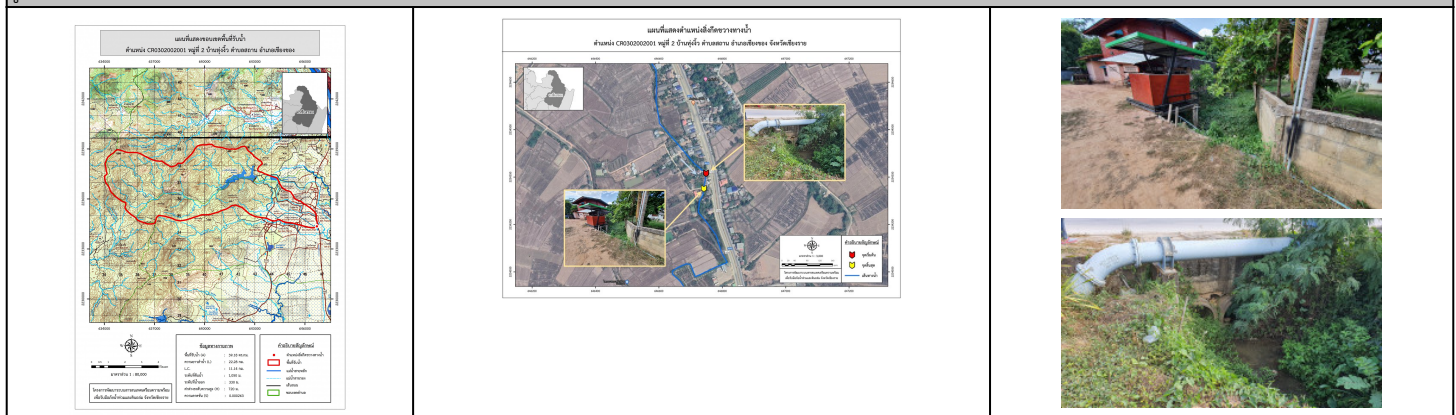
รูปภาพประกอบ

สภาพปัญหาการกีดขวางทางน้ำ	แนวทางและวิธีการแก้ไขปัญหาเบื้องต้น
เป็นลำเหมืองที่ไหลแยกจากลำน้ำห้วยช้างมีท่อลอดกลมเส้นผ่านศูนย์กลาง 1.00 เมตร จำนวน 2 ช่อง ลอดใต้ถนน และยังมีการวางท่อทดแทนลำน้ำเดิม บางช่วงทำให้ไม่สามารถระบายน้ำหลากได้ทันทำให้เกิดน้ำท่วมพื้นที่ชุมชน	ข้อมูลพื้นที่รับน้ำของตำแหน่งที่เกิดปัญหา $A = 39.18$ ตารางกิโลเมตร อัตราการไหลสูงสุด = $51.86 \text{ m}^3/\text{s}$ Return period = 25 ปี ก่อสร้างประตูควบคุมน้ำ และสร้างคันกันน้ำเพิ่มระดับตลิ่ง เพื่อควบคุมไม่ให้ลำน้ำห้วยช้างไหลข้ามเข้าลำเหมืองในช่วงน้ำหลากเกินความจุลำน้ำ โดยพิจารณาออกแบบให้น้ำสามารถระบายน้ำผ่านประตูน้ำสูงสุด 1.50 ลบ.ม./วินาที โดยท่อลอดบริเวณดังกล่าวยังคงใช้ของเดิม และวางมาตรการขุดลอกลำเหมืองในระยะเวลาที่เหมาะสม ความลาดชันท้องน้ำ 0.010
