ข้อมูลสภาพปัญหาและแนวทางการแก้ไขปัญหาเบื้องต้น  
ของตำแหน่งการกีดขวางทางน้ำ จังหวัดเชียงราย

รหัสตำแหน่งกีดขวางที่: CR0802005001  
วันที่สำรวจ: 23 ธันวาคม 2562

ชื่อลำน้ำ แม่น้ำจัน เป็นสาขาของแม่น้ำ แม่น้ำคำ/แม่น้ำโขง ประเภทลำน้ำ แม่น้ำสาขา  
หมู่บ้าน หมู่ที่ 5 หนองบัวสด ตำบล ป่าสัก อำเภอ เชียงแสน จังหวัด เชียงราย

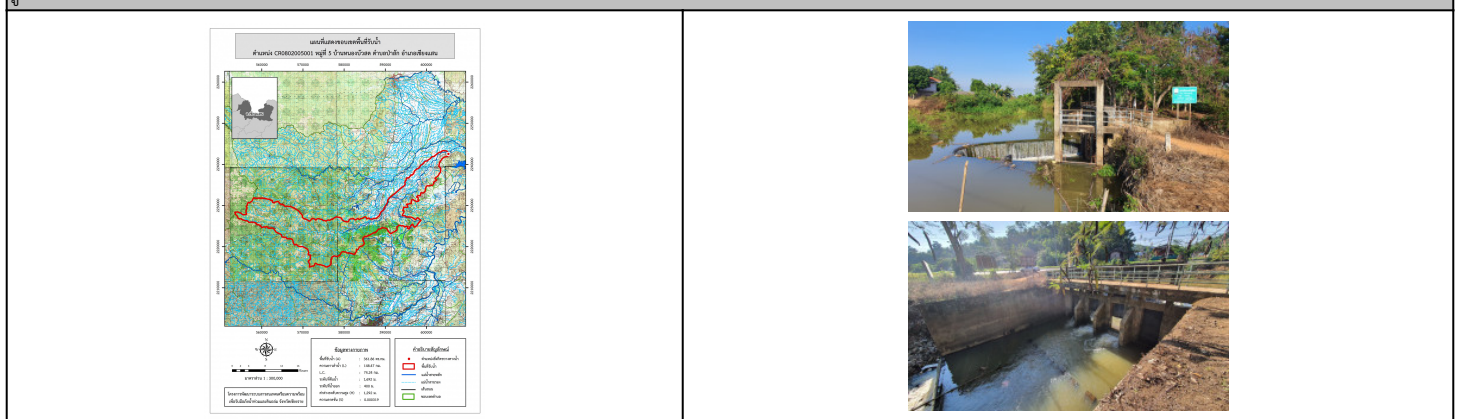
รูปภาพประกอบ

ความยาวของช่วงลำน้ำที่เกิดปัญหา เป็นจุดระยะ น้อยกว่า 10 เมตร การคาดผิวของลำน้ำ ไม่คาดผิว วัสดุที่ใช้คาดผิวของลำน้ำ -  
ลักษณะความเสียหาย น้ำท่วม ระดับ มาก ความถี่ที่เกิดความเสียหาย 2-4 ปีครั้ง ระดับความเสี่ยง มาก

- > โดยธรรมชาติ -
- > โดยมนุษย์ จาก อื่นๆ (ฝายน้ำล้น (รพช. ปี 2524))

ระดับการกีดขวาง มาก คิดเป็น มากกว่า 70%

สภาพปัญหาการกีดขวางทางน้ำ	แนวทางและวิธีการแก้ไขปัญหาเบื้องต้น
มีฝายน้ำล้นสภาพชำรุด และได้ปรับปรุงแล้ว 2 ครั้งแต่ยังไม่สามารถรองรับปริมาณน้ำในช่วงน้ำหลากได้ทำให้น้ำเอ่อล้นท่วมถนน	ข้อมูลพื้นที่รับน้ำของตำแหน่งที่เกิดปัญหา $A = 361.86$ ตารางกิโลเมตร อัตราการไหลสูงสุด = $190.03 \text{ m}^3/\text{s}$ Return period = 50 ปี ก่อสร้างประตูระบายน้ำใหม่ให้สามารถรองรับปริมาณน้ำหลากได้มีขนาดมีบานประตูขนาด กว้าง 5 เมตร ลึก 4 เมตร จำนวน 4 บาน (ดูแบบรายละเอียดได้ในการออกแบบรายละเอียดการแก้ปัญหาสิ่งกีดขวางทางน้ำ)
