ข้อมูลสภาพปัญหาและแนวทางการแก้ไขปัญหาเบื้องต้น  
ของตำแหน่งการกีดขวางทางน้ำ จังหวัดเชียงราย

รหัสตำแหน่งกีดขวางที่: CR0802001001

ชื่อลำน้ำ แม่น้ำคำ

วันที่สำรวจ: 23 ธันวาคม 2562

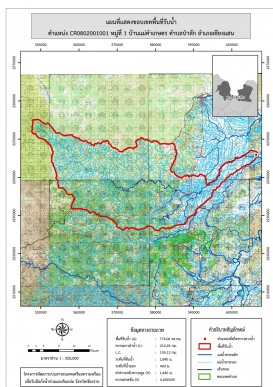
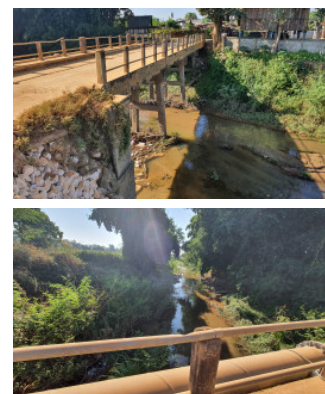
รูปภาพประกอบ

ลักษณะความเสียหาย น้ำท่วม ระดับ ปานกลาง

> โดยมนุษย์ จาก ระบบสาธารณสุขโลก: สะพานมีหน้าตัดแคบเกินไป หรือมีตอม่อมากเกินไปในช่วงฤดูน้ำหลากระบายไม่ทัน

สภาพปัญหาการกีดขวางทางน้ำ	แนวทางและวิธีการแก้ไขปัญหาเบื้องต้น
สะพานมีหน้าตัดแคบ มีตอม่อที่ทำให้เศษกิ่งไม้ วัชพืช และสิ่งปฏิกูล มาติด ตอม่อ และยังมีเศษตอม่อสะพานเก่าหักได้สะพาน ในช่วงน้ำหลากทำให้เกิด น้ำท่วมด้านเหนือน้ำ	ข้อมูลพื้นที่รับน้ำของตำแหน่งที่เกิดปัญหา $A = 774.06$ ตารางกิโลเมตร อัตราการไหลสูงสุด = $280.17 \text{ m}^3/\text{s}$ Return period = 50 ปี ขุดลอกเอาตะกอนทราย เศษกิ่งไม้ ออกก่อนฤดูน้ำหลาก และวางมาตรการ การขุดลอกตามระยะเวลาที่เหมาะสม
