ข้อมูลสภาพปัญหาและแนวทางการแก้ไขปัญหาเบื้องต้น
ของตำแหน่งการกีดขวางทางน้ำ จังหวัดเชียงราย

รหัสตำแหน่งกีดขวางที่: CR0305001001

ชื่อลำน้ำ คลองระบายน้ำ
หมู่บ้าน หมู่ที่ 1 ซ้อเหนือ

วันที่สำรวจ: 23 ธันวาคม 2562

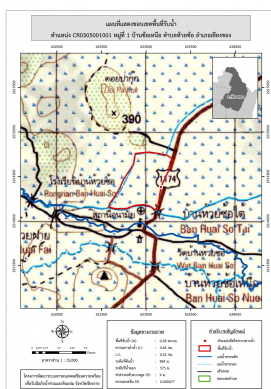
รูปภาพประกอบ

> โดยมนุษย์ จาก ระบบสาธารณสุขโคก: ท่อลอดถนนที่ตัดลำน้ำมีขนาดเล็กเกินไประบายน้ำหลากไม่ทัน

ระดับการกีดขวาง มาก คิดเป็น มากกว่า 70%

สภาพปัญหาการกีดขวางทางน้ำ	แนวทางและวิธีการแก้ไขปัญหาเบื้องต้น
เป็นพื้นที่รับน้ำจากทุ่งนา และชุมชนบริเวณดังกล่าว มีท่อลอดกลมเส้นผ่านศูนย์กลาง 0.60 เมตร จำนวน 1 ช่อง ลอดใต้ถนนเมื่อเกิดฝนตกหนักติดต่อกันไม่สามารถระบายน้ำหลากได้ทันทำให้เกิดน้ำเอ่อท่วมถนน	ข้อมูลพื้นที่รับน้ำของตำแหน่งที่เกิดปัญหา A = 0.28 ตารางกิโลเมตร L0 = 0.44 กิโลเมตร H = 9 เมตร C = 0.3 tc = 0.25 ชั่วโมง l = 100 มิลลิเมตร อัตราการไหลสูงสุด = 1.17 m ³ /s Return period = 10 ปี
	เปลี่ยนขนาดท่อจากเดิมให้รองรับปริมาณน้ำหลากสูงสุดได้มีขนาดเส้นผ่านศูนย์กลาง 1.20 เมตร จำนวน 1 ช่อง
