ข้อมูลสภาพปัญหาและแนวทางการแก้ไขปัญหาเบื้องต้น  
ของตำแหน่งการกีดขวางทางน้ำ จังหวัดเชียงราย

รหัสตำแหน่งกีดขวางที่: CR0305015001

ชื่อลำน้ำ ห้วยเกียง  
หมู่บ้าน หมู่ที่ 15 กุเวียง

วันที่สำรวจ: 23 ธันวาคม 2562

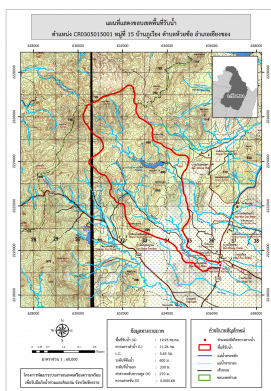
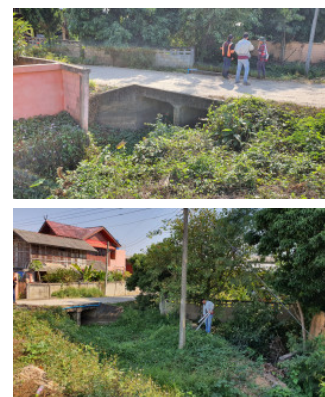
รูปภาพประกอบ

ความยาวของช่วงลำน้ำที่เกิดปัญหา เป็นจุดระยะ 10 -1000 เมตร  
ลักษณะความเสียหาย น้ำท่วม ระดับ ปานกลาง

> โดยมนุษย์ จาก ระบบสาธารณสุขโรค: ท่อลอดถนนที่ตัดลำน้ำมีขนาดเล็กเกินไประบายน้ำหลากไม่ทัน

ระดับการกีดขวาง ปานกลาง คิดเป็น 30-70%

สภาพปัญหาการกีดขวางทางน้ำ	แนวทางและวิธีการแก้ไขปัญหาเบื้องต้น
ฝายน้ำล้นกีดขวางทางน้ำทำให้เศษกิ่งไม้ วัชพืช และสิ่งปฏิกูล มาติดในช่วงน้ำหลากทำให้เกิดน้ำท่วมด้านเหนือ	ข้อมูลพื้นที่รับน้ำของตำแหน่งที่เกิดปัญหา A = 19.93 ตารางกิโลเมตร L0 = 11.26 กิโลเมตร H = 270 เมตร C = 0.3 tc = 1.8 ชั่วโมง l = 40 มิลลิเมตร อัตราการไหลสูงสุด = 22.16 m <sup>3</sup> /s Return period = 10 ปี
	ขุดลอกตะกอน และสิ่งปฏิกูลออกก่อนถึงฤดูน้ำหลาก วางมาตรการขุดลอกอย่างต่อเนื่องตามระยะเวลาที่เหมาะสม
