ข้อมูลสภาพปัญหาและแนวทางการแก้ไขปัญหาเบื้องต้น
ของตำแหน่งการกีดขวางทางน้ำ จังหวัดเชียงราย

รหัสตำแหน่งกีดขวางที่: CR1301006001

ชื่อลำน้ำ น้ำขาว

วันที่สำรวจ: 23 ธันวาคม 2562

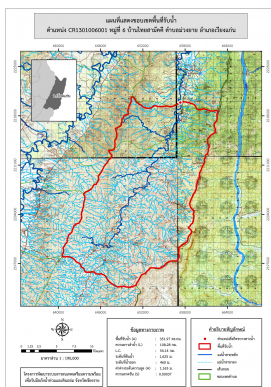
รูปภาพประกอบ

ลักษณะความเสียหาย น้ำท่วม ระดับ ปานกลาง

> โดยธรรมชาติ การทับถมของตะกอน (ลำน้ำตื้นเขิน) วัชพืช (ไมยราบ) อื่นๆ (เศษกิ่งไม้)

> โดยมนุษย์ จาก อื่นๆ (ฝายน้ำล้น (กรมทรัพยากรน้ำ))

สภาพปัญหาการกีดขวางทางน้ำ	แนวทางและวิธีการแก้ไขปัญหาเบื้องต้น
ฝายน้ำล้นกีดขวางทางน้ำทำให้เศษกิ่งไม้ วัชพืช และสิ่งปฏิกูล มาติดในช่วงน้ำหลากทำให้เกิดน้ำท่วมด้านเหนือน้ำ	ข้อมูลพื้นที่รับน้ำของตำแหน่งที่เกิดปัญหา A = 351.97 ตารางกิโลเมตร อัตราการไหลสูงสุด = 187.37 m ³ /s Return period = 50 ปี
	ขุดลอกเอาตะกอนทราย เศษกิ่งไม้ก่อนฤดูน้ำหลาก และวางมาตรการการขุดลอกตามระยะเวลาที่เหมาะสม
