ข้อมูลสภาพปัญหาและแนวทางการแก้ไขปัญหาเบื้องต้น  
ของตำแหน่งการกีดขวางทางน้ำ จังหวัดเชียงราย

รหัสตำแหน่งกีดขวางที่: CR1503017001

ชื่อลำน้ำ ห้วยน้ำซุ่น

วันที่สำรวจ: 15 มกราคม 2563

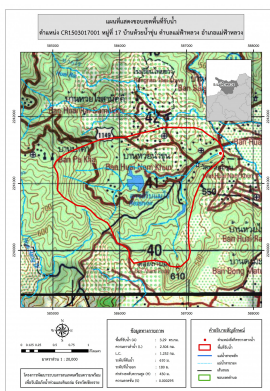
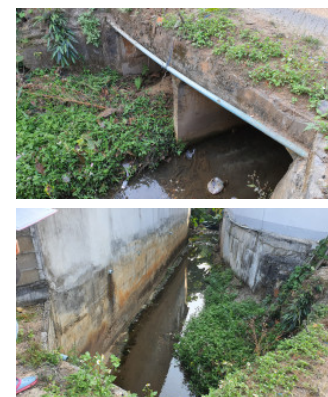
รูปภาพประกอบ

ลักษณะความเสียหาย น้ำท่วม ระดับ ปานกลาง

> โดยมนุษย์ จาก ระบบสาธารณสุขโรค: ท่อลอดถนนที่ตัดลำน้ำมีขนาดเล็กเกินไประบายน้ำหลากไม่ทัน

| สภาพปัญหาการกีดขวางทางน้ำ | แนวทางและวิธีการแก้ไขปัญหาเบื้องต้น |
|---|---|
| <p>เป็นลำห้วยไหลลงมาจากภูเขามีย่อลอดเหลี่ยม กว้าง 1.50 เมตร สูง 1.80 เมตร</p> <p>จำนวน 2 ช่อง ลอดใต้ถนนมีขนาดเล็ก และมีตะกอนทรายอุดตันไม่</p> <p>สามารถระบายน้ำหลากได้ทันทำให้เกิดน้ำท่วม</p> | <p>ข้อมูลพื้นที่รับน้ำของตำแหน่งที่เกิดปัญหา</p> <p>A = 3.29 ตารางกิโลเมตร L0 = 2.51 กิโลเมตร H = 430 เมตร C = 0.2</p> <p>tc = 0.27 ชั่วโมง l = 100 มิลลิเมตร อัตราการไหลสูงสุด = 13.72 m<sup>3</sup>/s</p> <p>Return period = 10 ปี</p> <p>ขุดลอกเอาตะกอนทราย เศษกิ่งไม้ออกก่อนฤดูน้ำหลาก</p> <p>และวางมาตรการการขุดลอกตามระยะเวลาที่เหมาะสม</p> |
