ข้อมูลสภาพปัญหาและแนวทางการแก้ไขปัญหาเบื้องต้น  
ของตำแหน่งการกีดขวางทางน้ำ จังหวัดเชียงราย

รหัสตำแหน่งกีดขวางที่: CR1501001001

ชื่อลำน้ำ แม่น้ำคำ  
หมู่บ้าน หมู่ที่ 1 หินแตก

วันที่สำรวจ: 15 มกราคม 2563

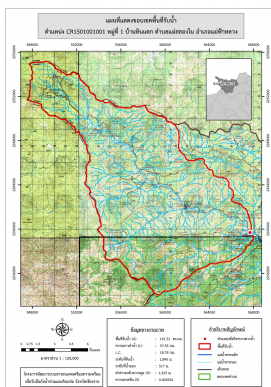
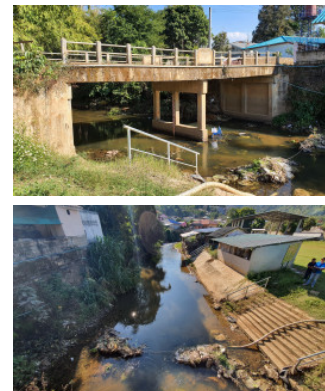
รูปภาพประกอบ

> โดยธรรมชาติ อื่นๆ (เศษกิ่งไม้)

> โดยมนุษย์ จาก ระบบสาธารณสุขโลก: สะพานมีหน้าตัดแคบเกินไป หรือมีตอม่อมากเกินไปในช่วงฤดูน้ำหลากระบายไม่ทัน

สภาพปัญหาการกีดขวางทางน้ำ	แนวทางและวิธีการแก้ไขปัญหาเบื้องต้น
สะพานมีหน้าตัดแคบเกินไป และมีตอม่อถี่ทำให้เศษกิ่งไม้ วัชพืช และสิ่งปฏิกูล มาติดตอม่อในช่วงน้ำหลากทำให้เกิดน้ำท่วมด้านเหนือน้ำ	ข้อมูลพื้นที่รับน้ำของตำแหน่งที่เกิดปัญหา $A = 191.51$ ตารางกิโลเมตร อัตราการไหลสูงสุด = $137.33 \text{ m}^3/\text{s}$ Return period = 50 ปี
	ขุดลอกเอาตะกอนทราย เศษกิ่งไม้ก่อนฤดูน้ำหลาก และวางมาตรการการขุดลอกตามระยะเวลาที่เหมาะสม
